Rapport d'étude

VIERGE À L'ENFANT, TERRE CUITE POLYCHROMÉE ÉGLISE SAINT JEAN-BAPTISTE, LANGEAIS

Janvier-mars 2024

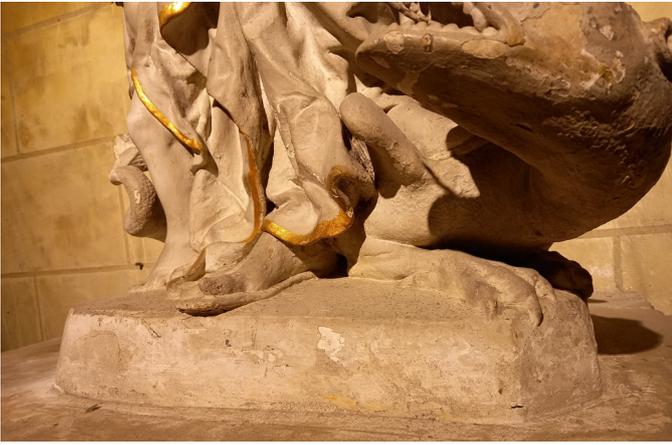
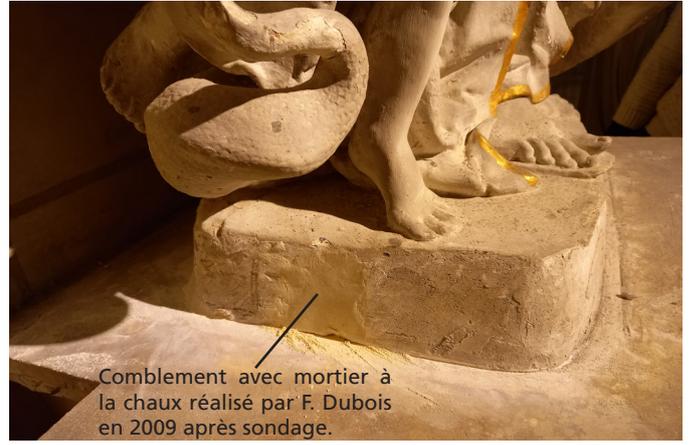
Traces d'outils visibles dans les lacunes.

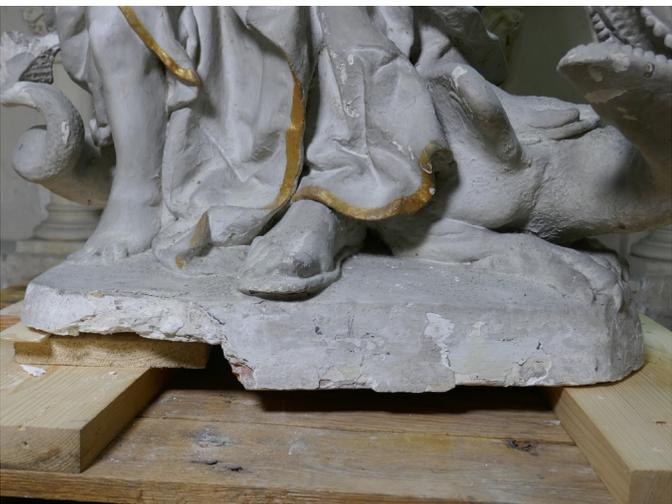
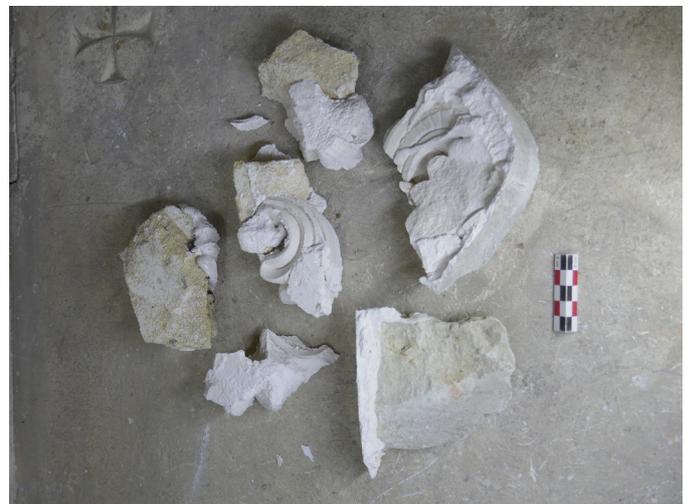
Base avant dépose ; terrasse de la statue disposée sur un assemblage de briques, moellons et fragments de plâtre (et cales de bois) lié au plâtre. Ce montage était instable et fissuré.

Lors de la dépose nous avons pu constater que l'assise constituée de moellons de pierre, briques de terre cuite et fragments de plâtre assemblés avec un mortier était en mauvais état. Elle se fissure et une bonne partie s'est désolidarisée sur le profil dextre. Dans l'attente du traitement de conservation-restauration, la statue a été mise sur cales. Celles-ci devront être remplacées par une semelle ou plot de stabilisation (en résine bi-composant) après consolidation du reste de la base.

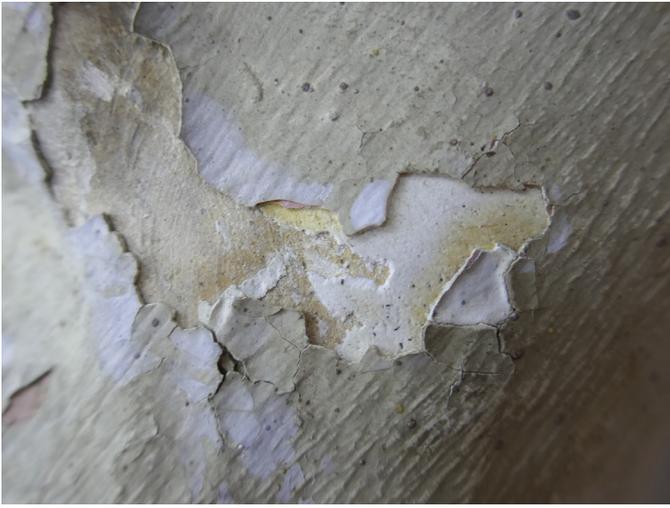
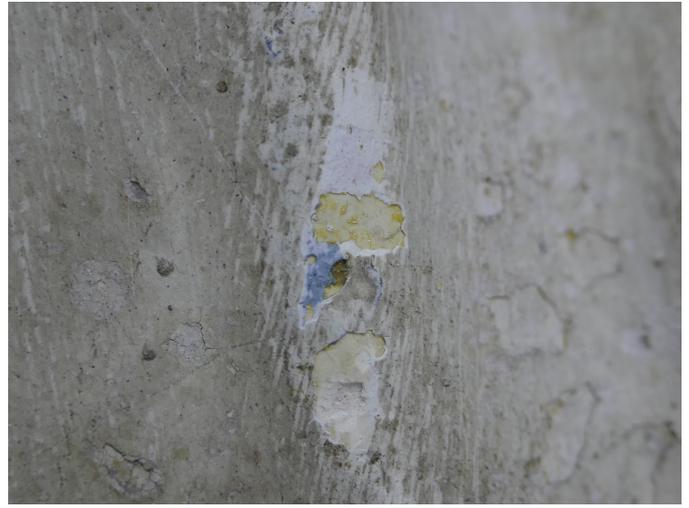
Couche de préparation blanche, visible dans les lacunes de polychromie, présentant parfois une coloration jaunie en surface.

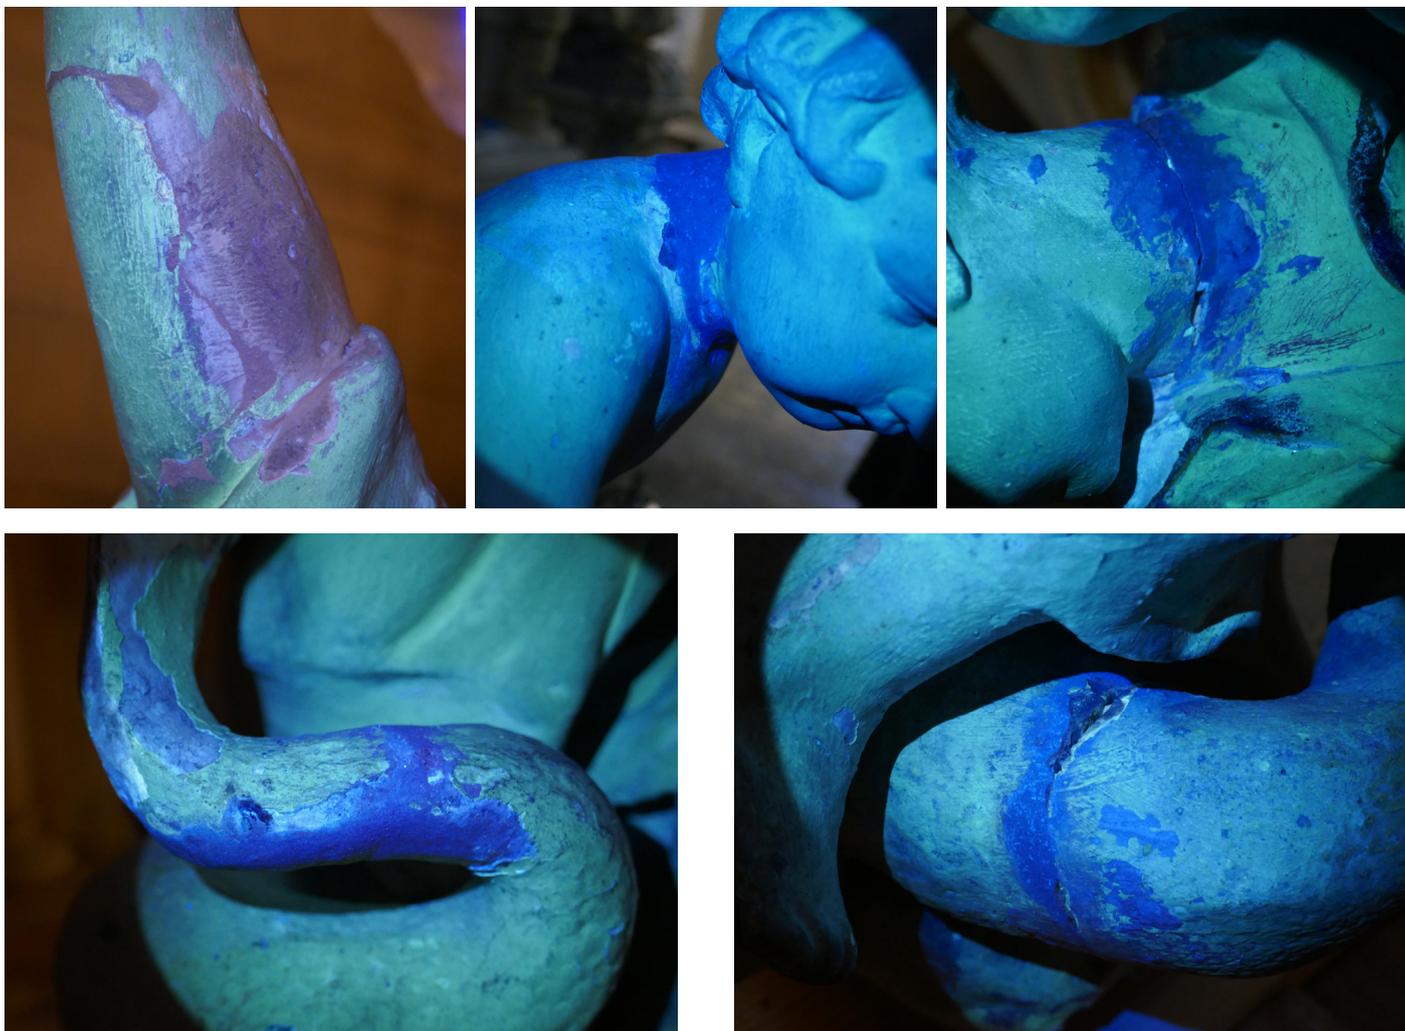
Examen sous lumière UV permettant de bien repérer les reprises anciennes (collages, bouchages, possibles retouches).

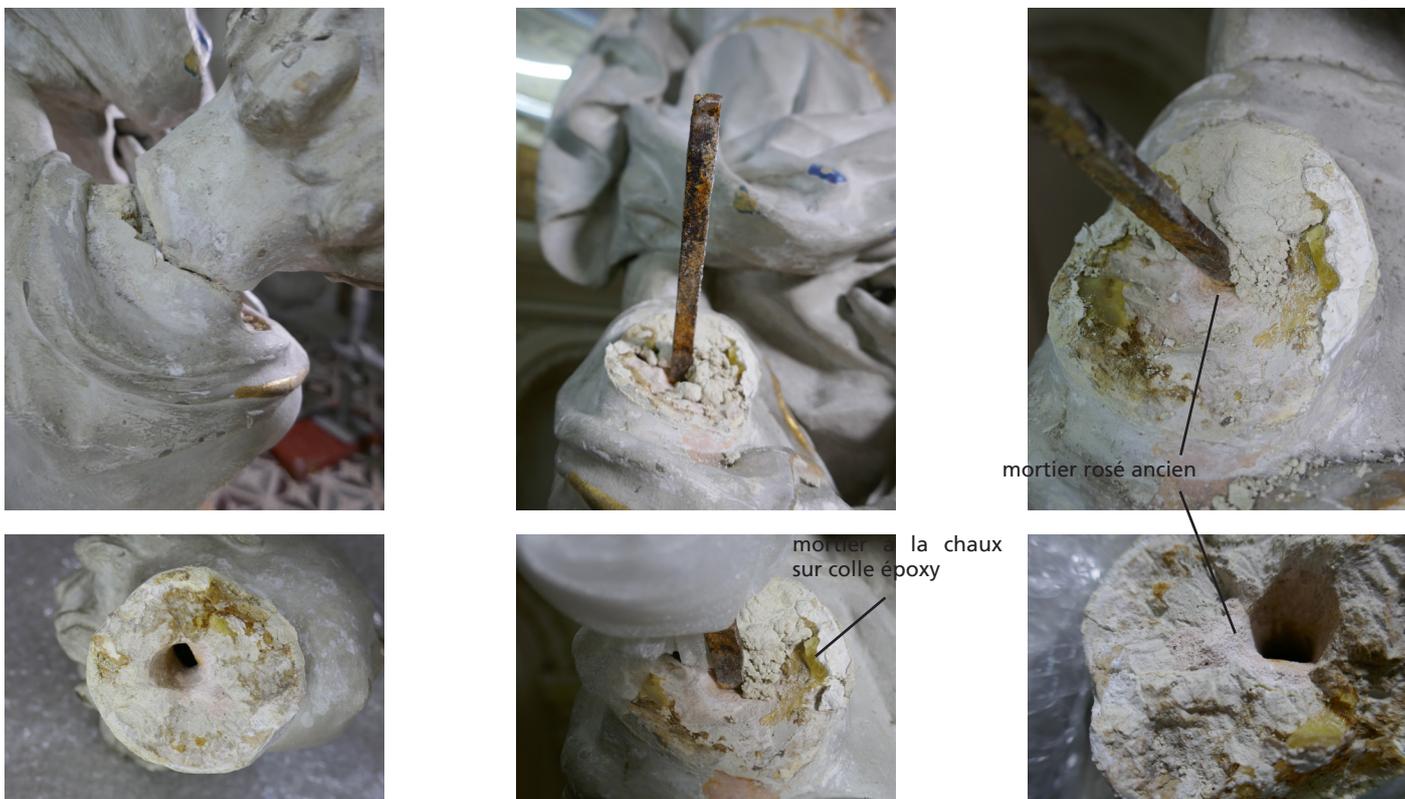
Tête de Saint Jean-Baptiste assemblée à l'aide d'un goujon en alliage ferreux et de mortier rosé. Dessus, sont présents le mortier plâtre lié à une réparation probablement moderne (XX^e siècle), la colle époxy employée par F. Dubois et le joint à la chaux que celui-ci a réalisé en finition.

Le goujon en alliage ferreux dans la tête de St Jean-Baptiste est légèrement mobile et le métal corrodé. Son remplacement par un goujon en matériau neutre est proposé.

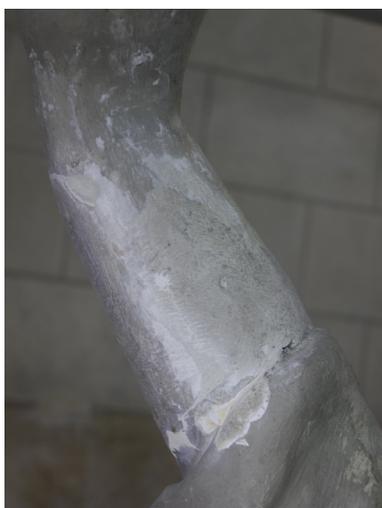
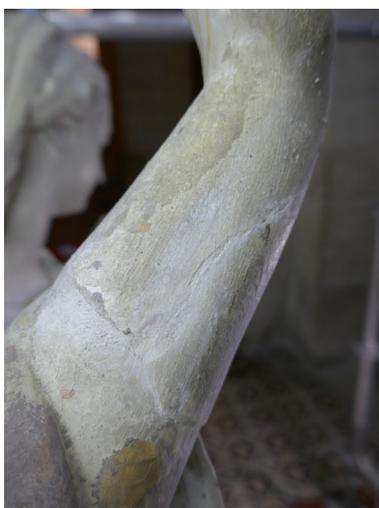
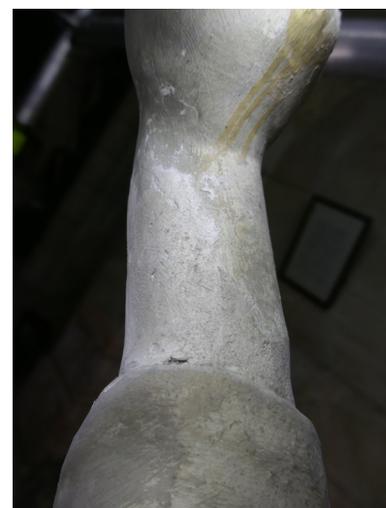
Intervention ancienne sur le bras : celui-ci a probablement été brisé et remonté à l'aide de plâtre dont on distingue le modelé assez nettement avec des stries d'outils (râpes). F. Dubois a réalisé des sondages sur ces zones qu'il a ensuite rebouché avec un mortier de chaux qui apparaît plus ocré.

En fonction des souhaits de la conservation et du niveau d'intervention décidé, il pourrait être pertinent de dérestaurer les interventions anciennes. Cela permettrait de purger le plâtre, potentielle source de sels solubles, qui pourrait altérer le matériau terre cuite, de traiter les éléments métalliques corrodés (avec un éventuel remplacement par des matériaux inertes) et de tenter de repositionner correctement les têtes des deux enfants qui semblent avoir été remises en place avec un décalage. Il faut noter que ces remontages anciens ont déjà été réparés, une stabilisation durable et pérenne nous semble donc judicieuse.

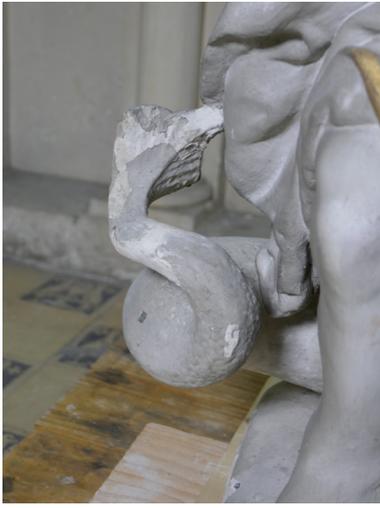
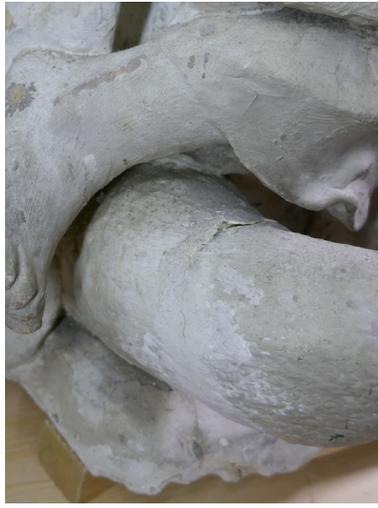
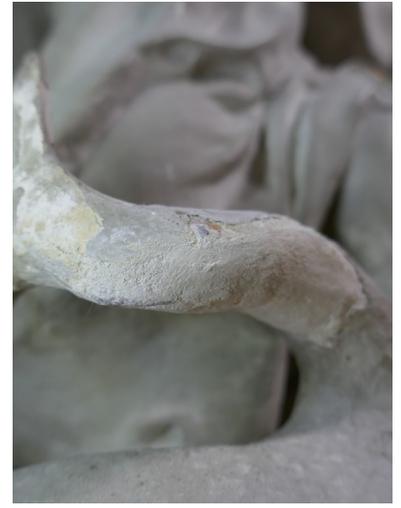
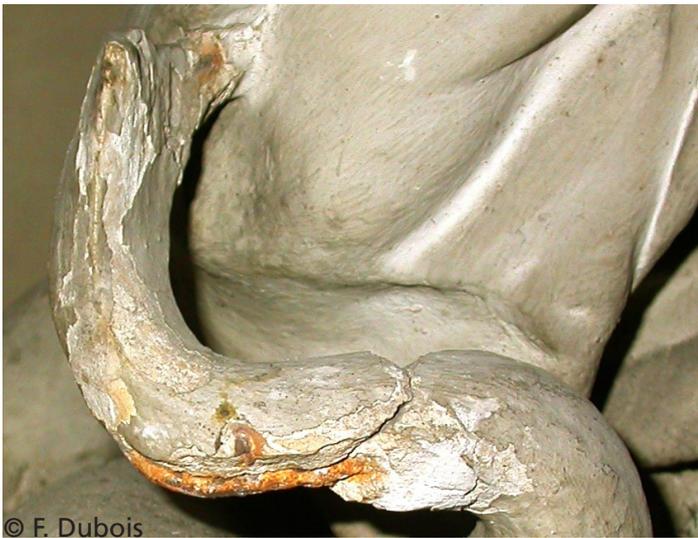
Intervention ancienne sur la queue du dragon : sur un cliché du rapport de F. Dubois, on constate que les armatures métalliques sont visibles et que la queue est fracturée, possiblement en raison de l'expansion du métal. Lors de son intervention en 2010, il a consolidé les zones mobiles et effectué un comblement pour restituer une unité.

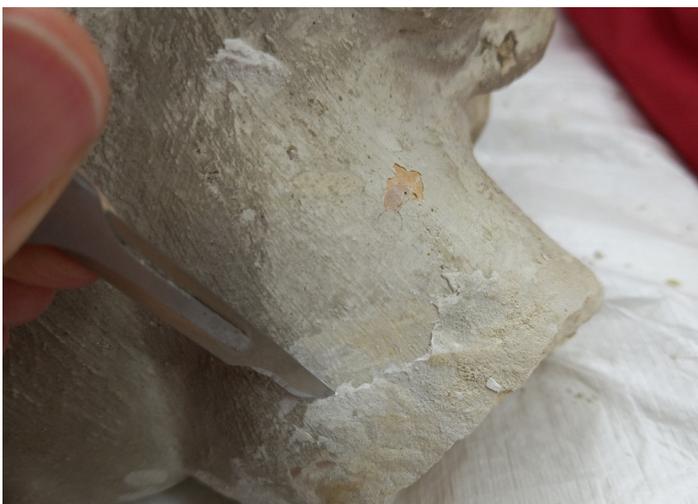
Mortier ajouté au dessus-du repeint blanc sur la tête de saint Jean-Baptiste. Sa mise en œuvre est donc postérieure au repeint.

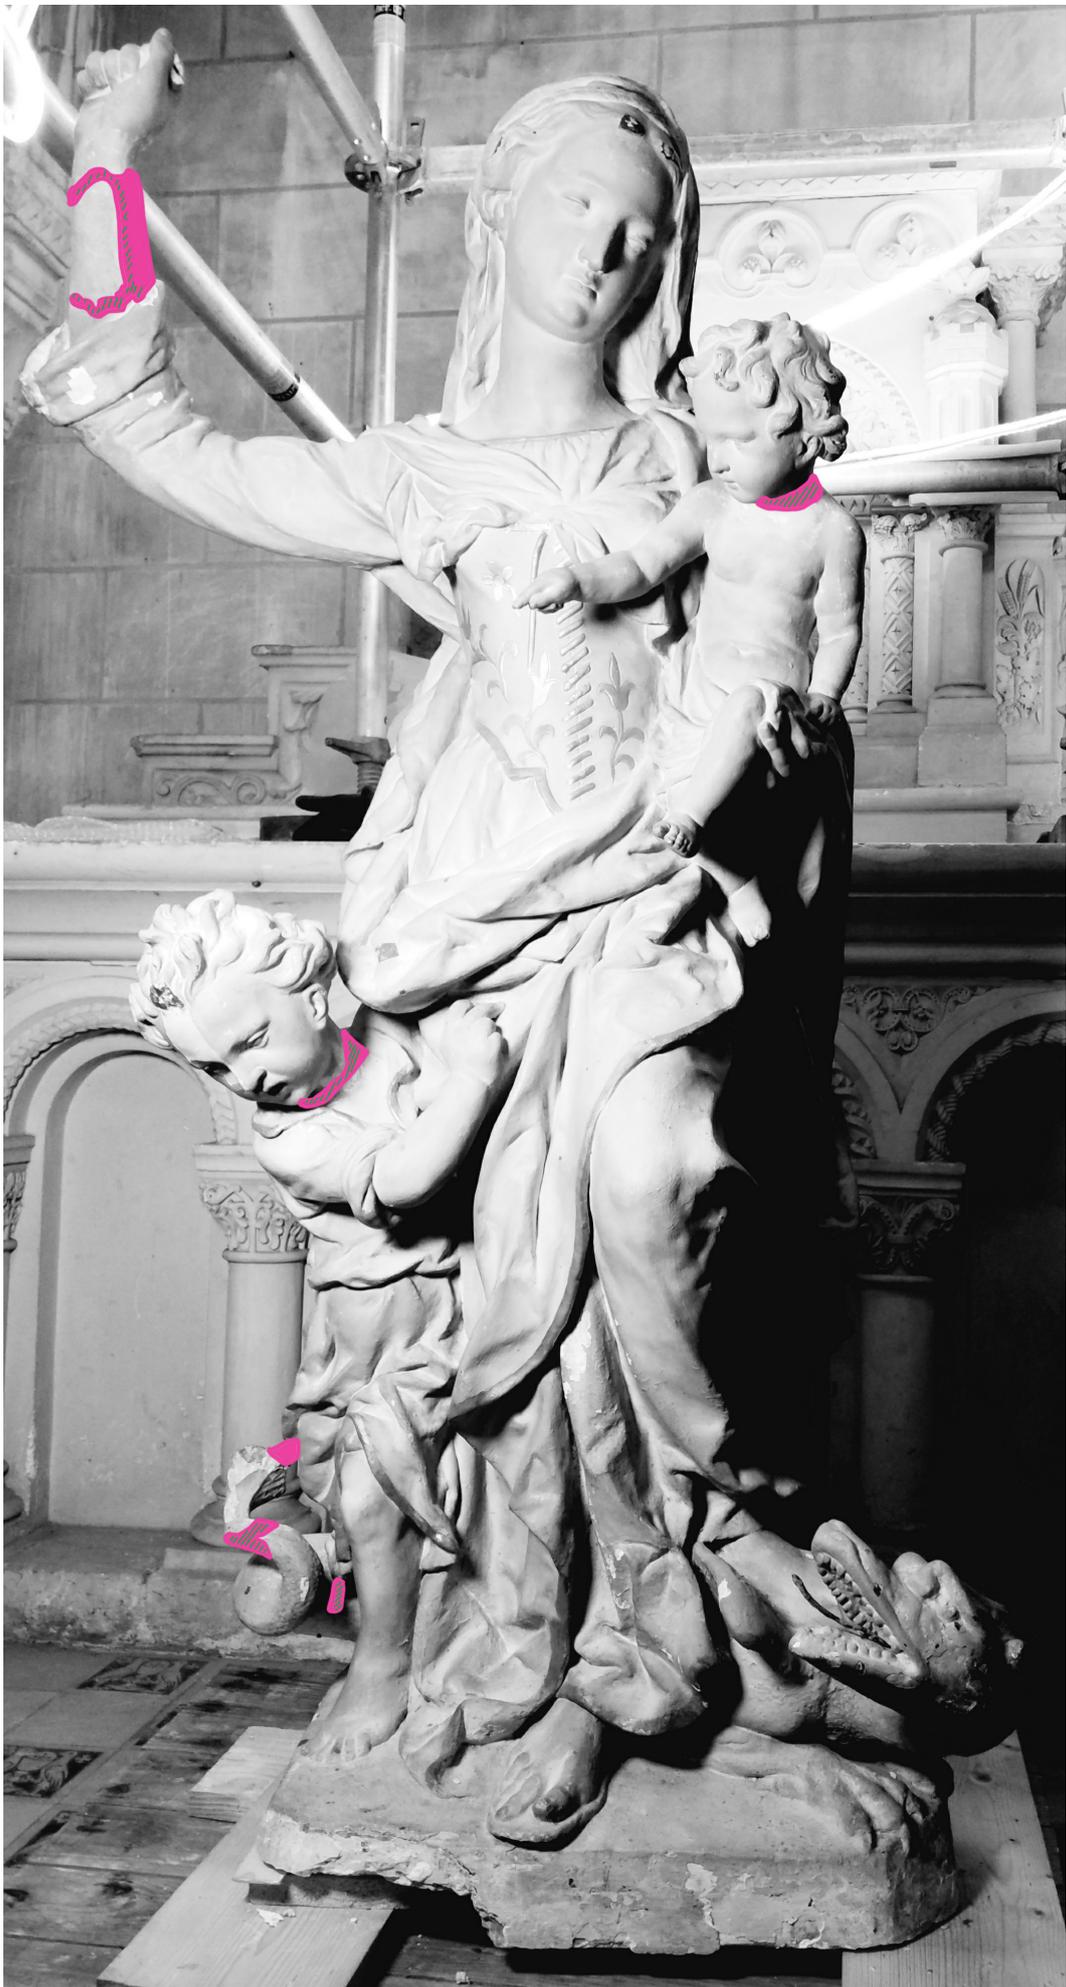
Relevé des interventions de comblements anciens : en rose, bouchages au plâtre ; hachures vertes, mortier à la chaux de 2009 par F. Dubois.

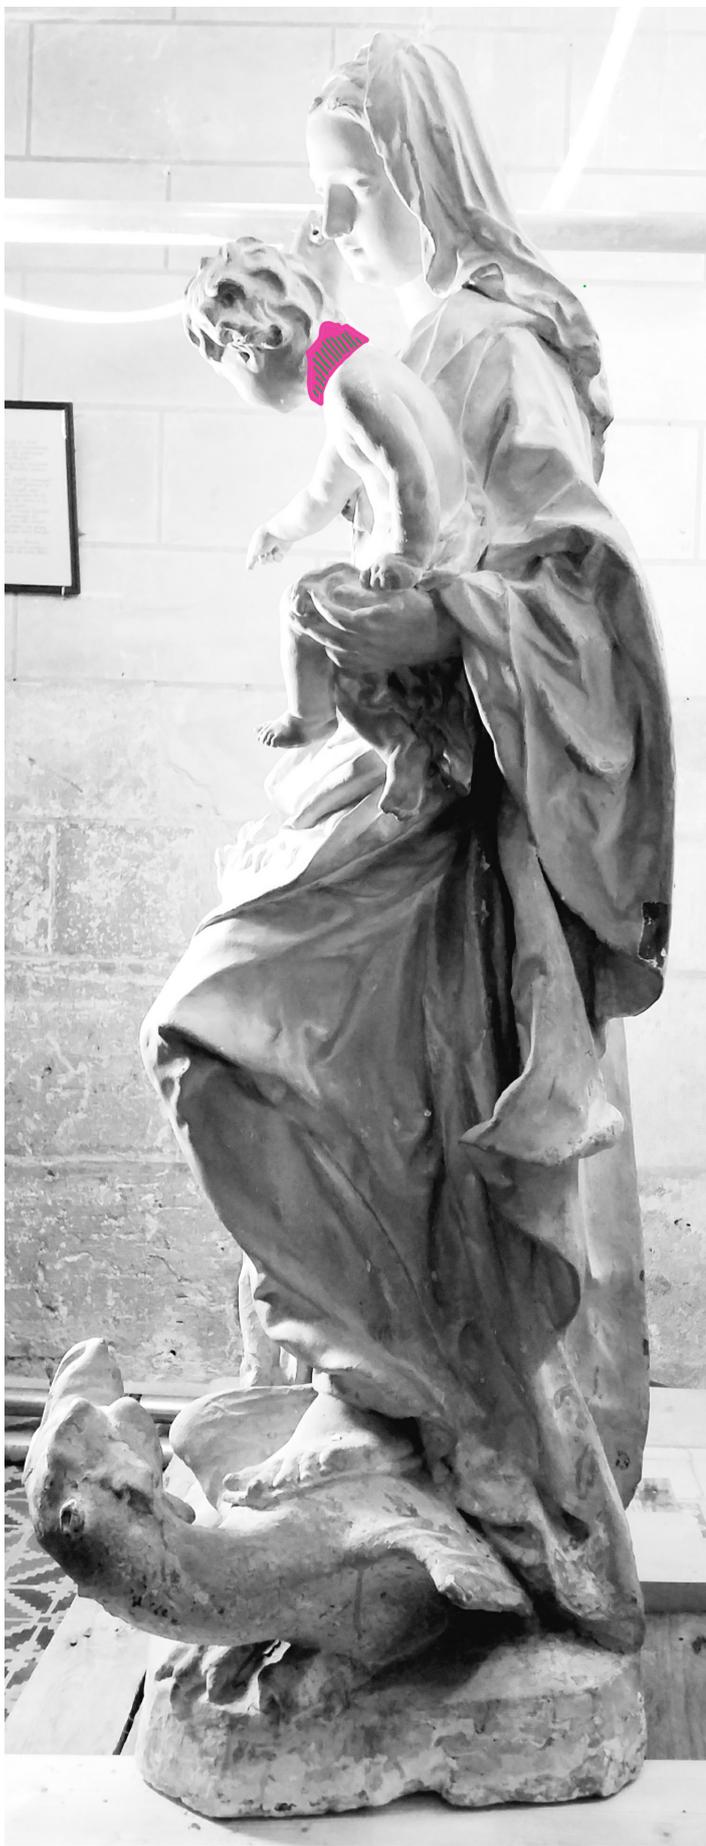
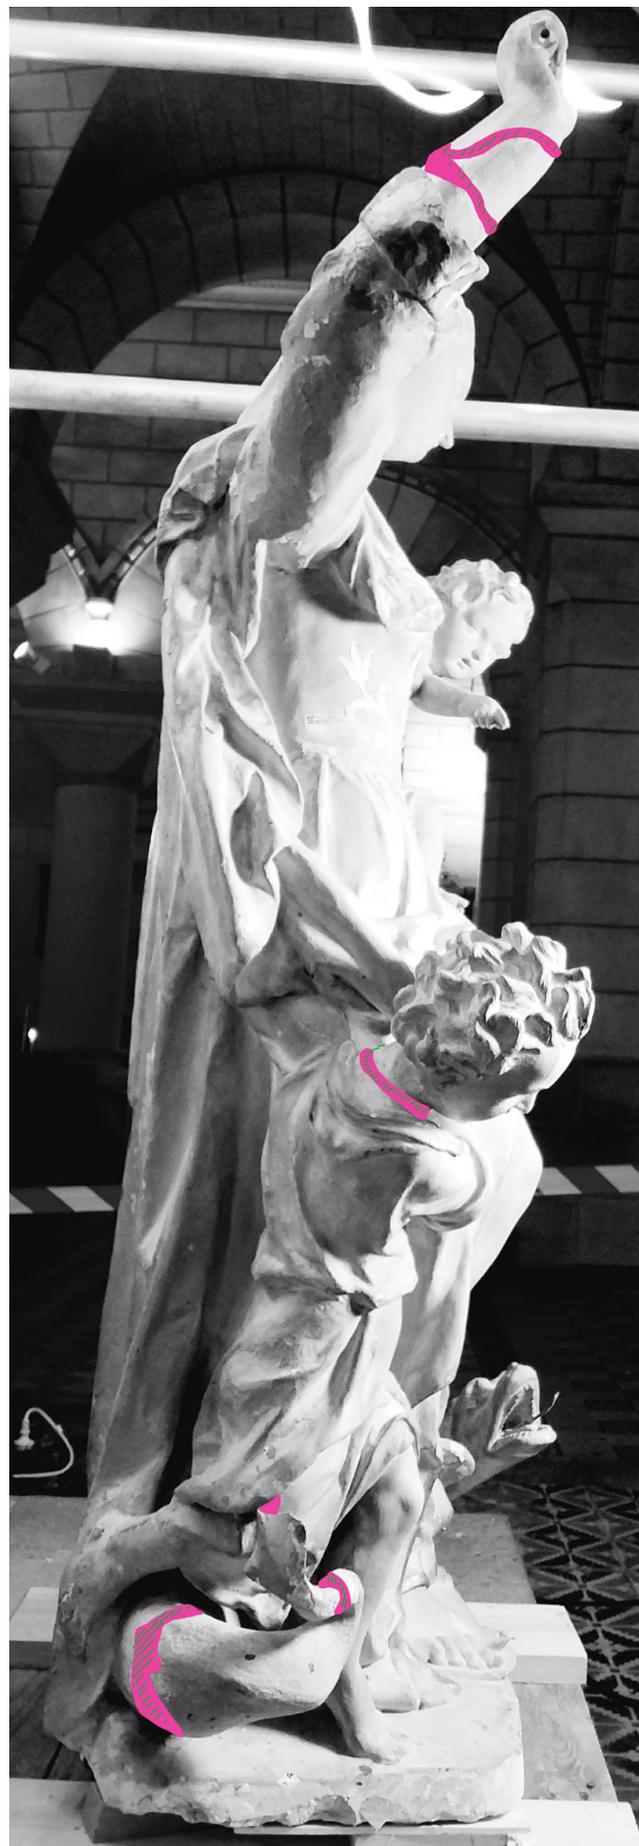
Relevé des interventions de comblements anciens : en rose, bouchages au plâtre ; hachures vertes, mortier à la chaux de 2009 par F. Dubois.

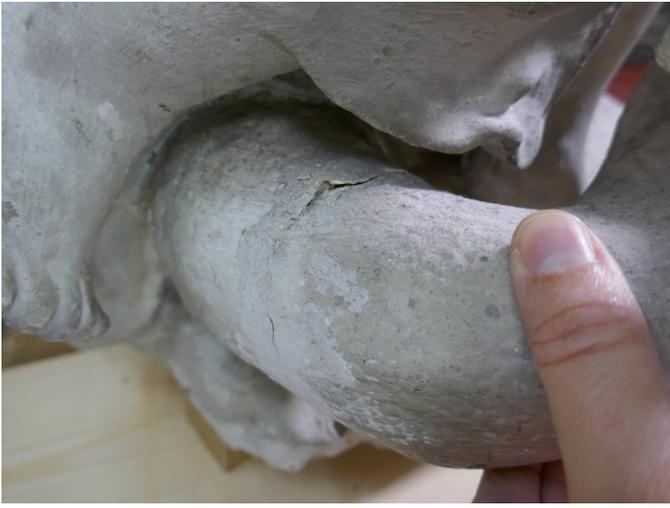
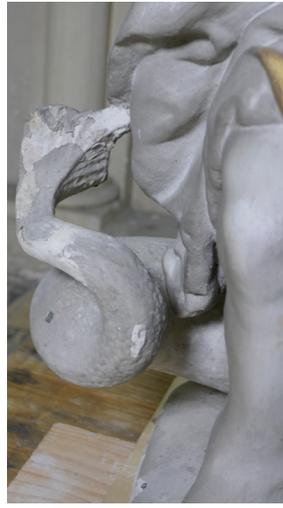
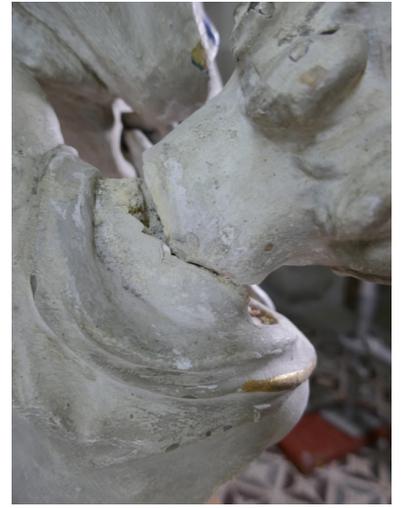
Mobilité et fractures sur la queue du dragon et la tête de Saint Jean-Baptiste.

Des mobilités sont à signaler, il s'agit de la tête de saint Jean-Baptiste, qui est désolidarisée de la sculpture, et d'une partie de la queue du dragon, qui reste quant à elle maintenue en place. La tête avait déjà été recollée lors d'interventions précédentes. Elle est retenue par une tige métallique fixée dans le cou, qui est elle-même légèrement mobile. Le fragment n'est pas entièrement jointif et des épaufrures irrégulières sont présentes le long de la fracture.

La queue du dragon est fracturée en deux endroits : dans l'une de ses volutes et sur la jonction très fine avec la tunique de l'enfant. Des épaufrures sont présentes autour de la première fracture, principalement dans l'enduit de bouchage issu d'une restauration précédente. La queue est maintenue en place par l'armature métallique présente dans le corps du dragon.

Ces altérations sont peut-être en lien avec la corrosion des éléments en métal ferreux : tous ceux qui sont visibles présentent une surface corrodée (armature de la tête, armature au bout du doigt de l'enfant Jésus, et langue du serpent). Il est possible que ce soit ce même phénomène d'oxydation des ferreux qui aurait entraîné anciennement l'éclatement de certaines parties et une campagne de réparations.

Celui-ci s'accompagnerait du refixage des couches soulevées et craquelées, du traitement des éléments métalliques corrodés, de la consolidation des éléments mobiles et de la stabilisation de la base.

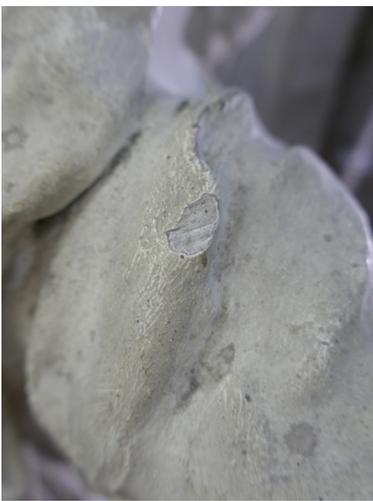
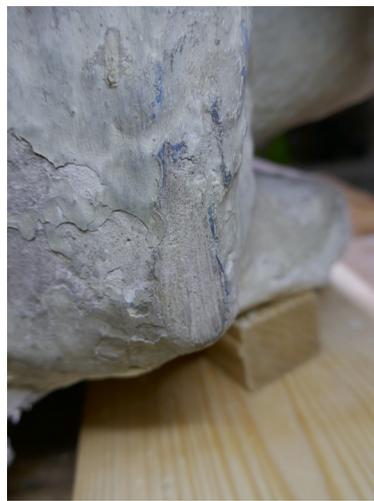
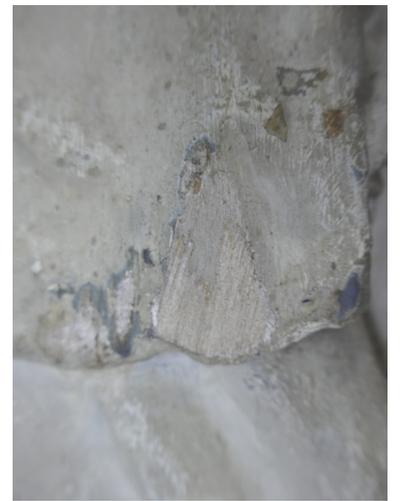
Petits manques au revers de la statue, la cassure est nette, griffée et a été repeinte avec le dernier badigeon.

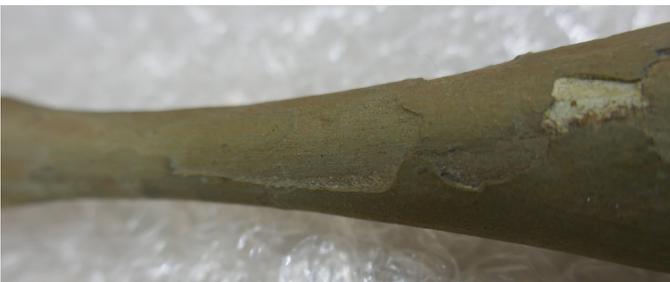
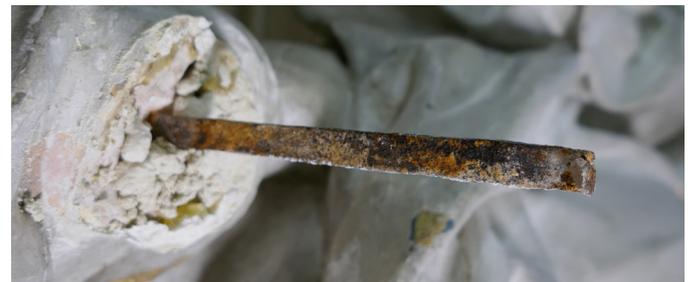
Lacunes repeintes, empoussiérement, oxydation de la bronzine sur le sceptre ; corrosion du goujon en alliage ferreux.

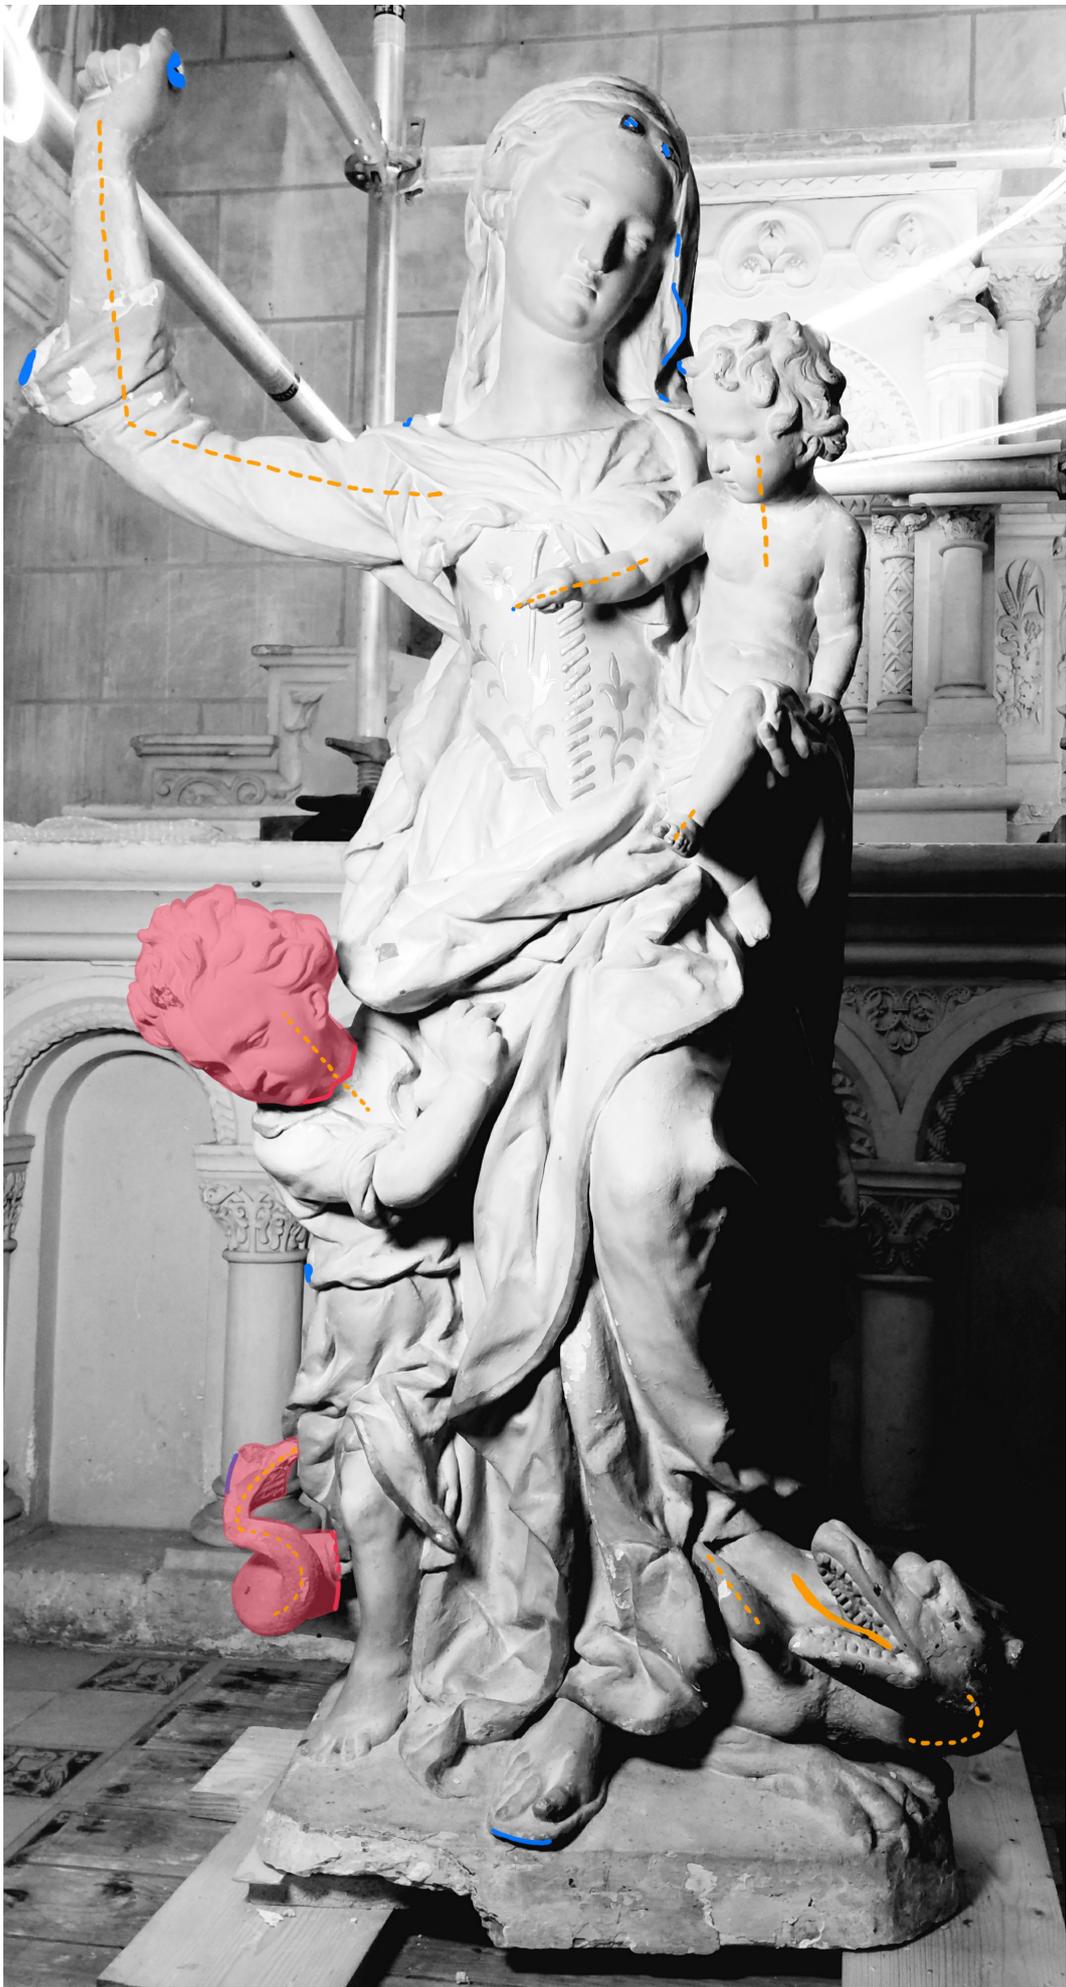
Relevé des altérations (en bleu, manques ; en rouge, mobilité) et localisation des éléments métalliques (pointillés orange).

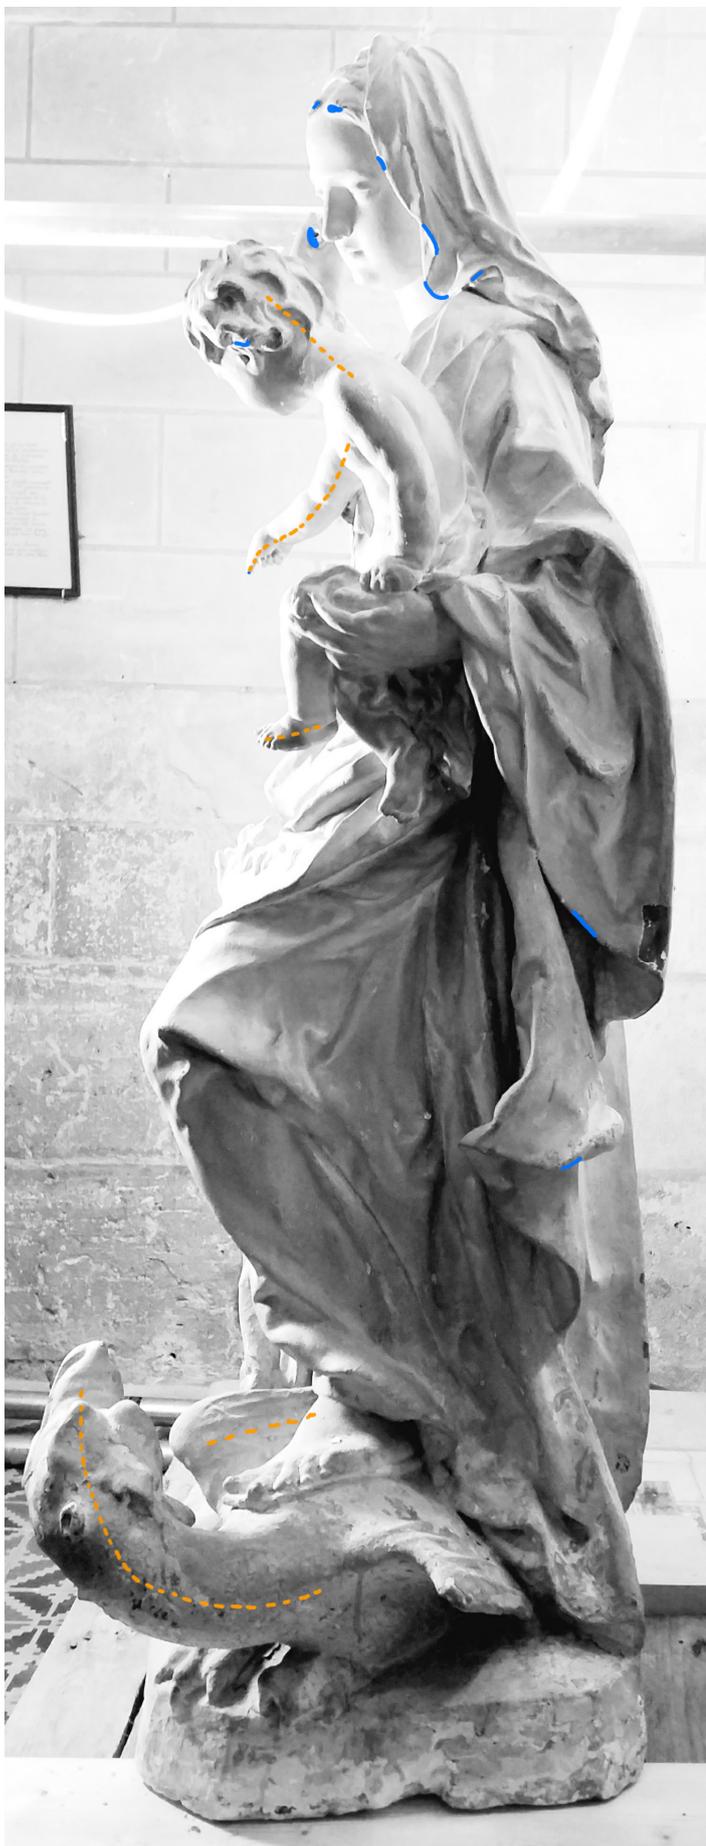
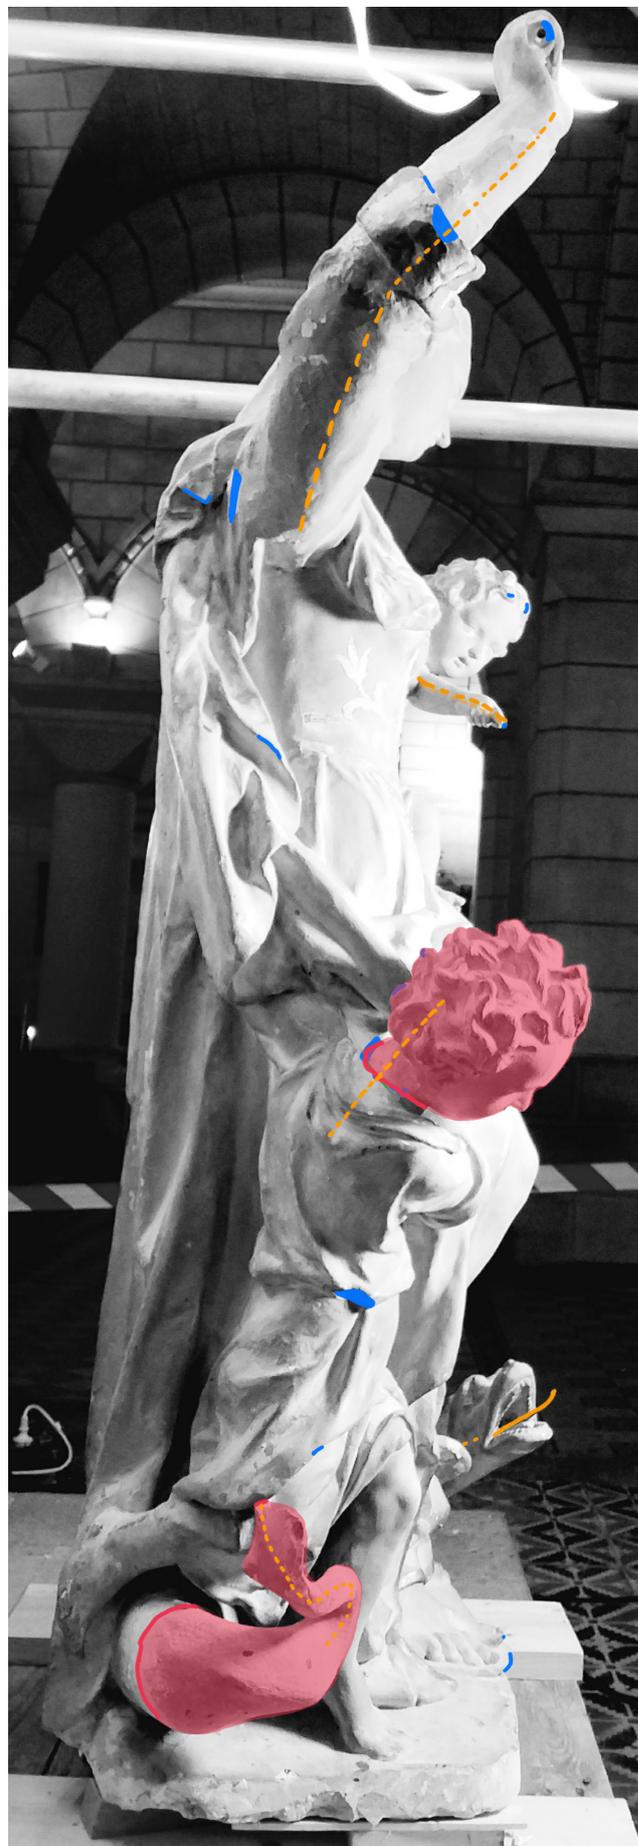
Relevé des altérations (en bleu, manques ; en rouge, mobilité) et localisation des éléments métalliques (pointillés orange).

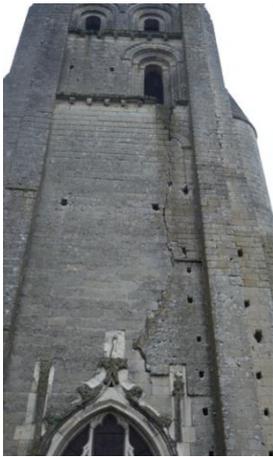
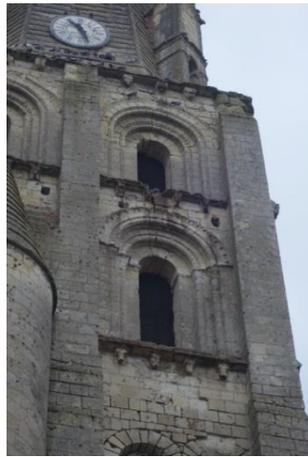
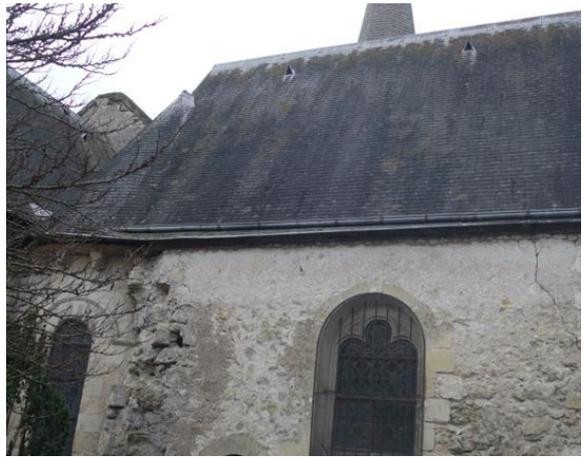
Une importante fissure verticale court le long de la façade ouest du porche-clocher. On trouve également des fissures, bien plus réduites, en haut des murs de la sacristie (façade est), ainsi qu'au niveau des ouvertures sud du porche clocher.

Fissures du porche-clocher (mur ouest et sud) et de la sacristie (mur est).

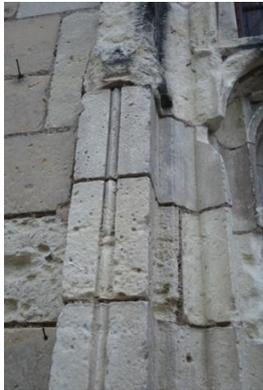
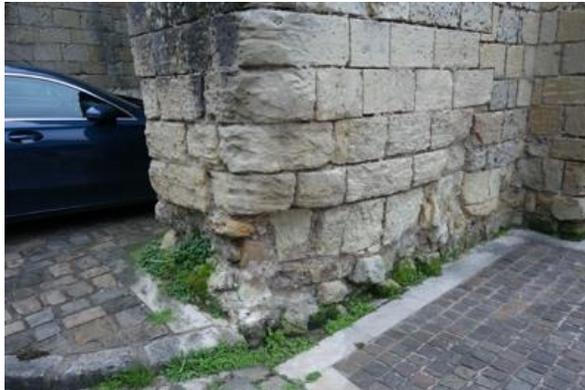
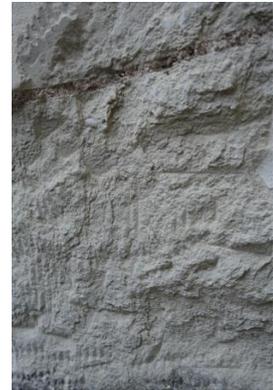
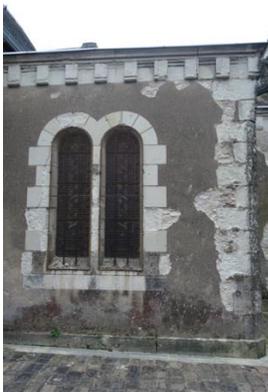
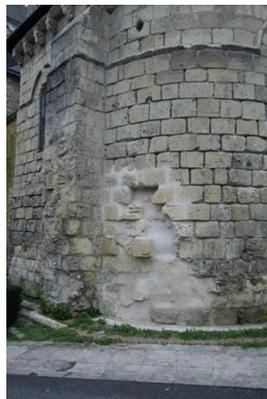
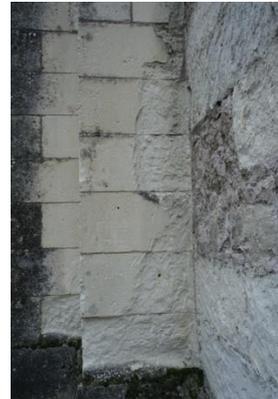
Altérations des pierres, des enduits et des joints.

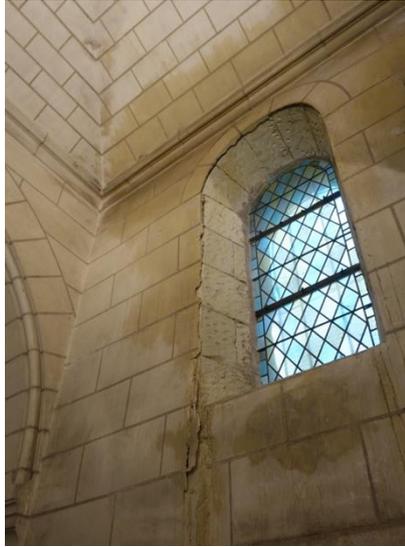
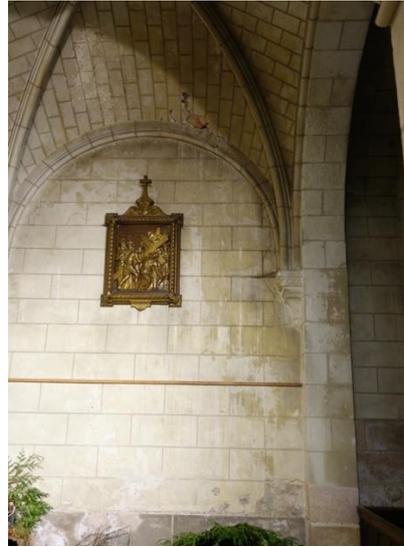
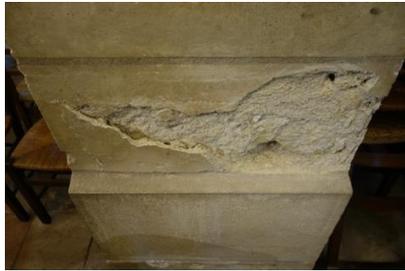
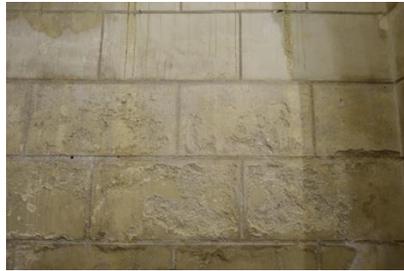
Déplacage de l'enduit et de la surface des pierres, traces d'infiltration au niveau de la voûte.

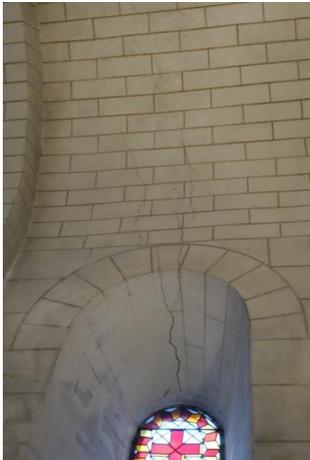
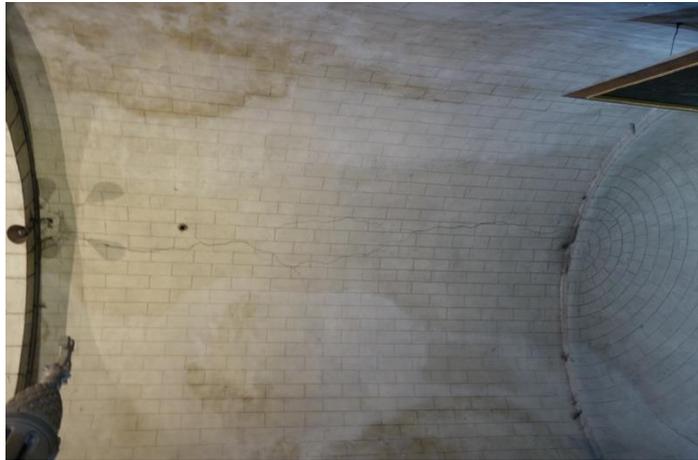
Il faut toutefois noter quelques fines fissures au niveau des baies, du côté sud comme du côté nord, des voûtes du chœur. La pierre connaît un effritement plus faible qu'en extérieur, mais qui existe toutefois. La surface est alors pulvérulente. Quant à l'enduit, il se déplaçe par larges zones, qui se détachent du mur.

Fissures au-dessus des baies ou dans la voûte.

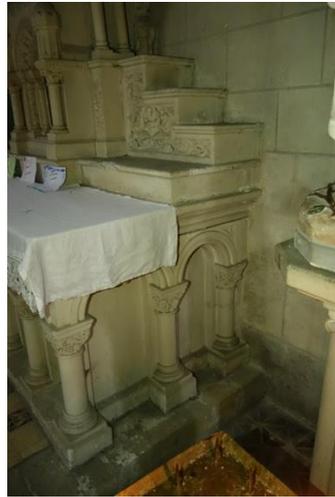
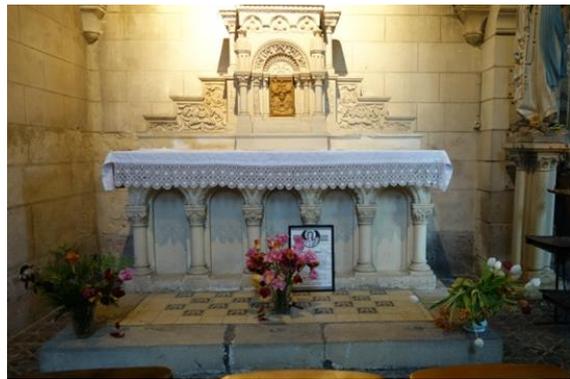
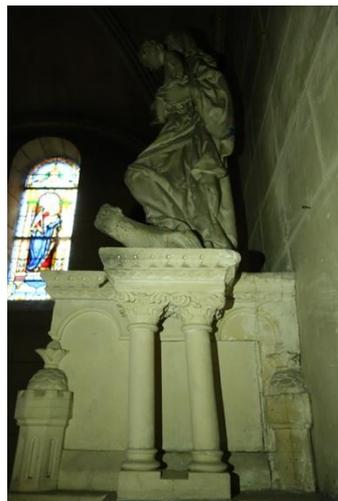
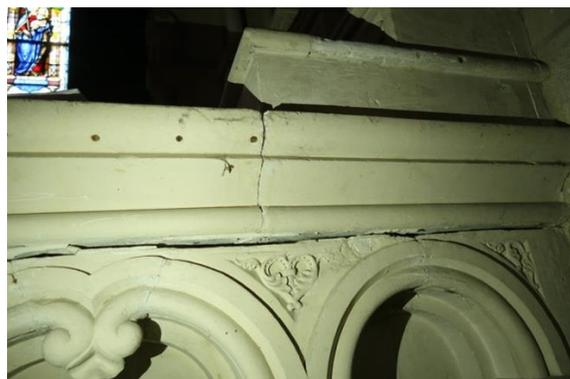
Autel et retable, détail du décalage de la table.
