Rapport d'étude

VIERGE À L'ENFANT, TERRE CUITE POLYCHROMÉE ÉGLISE SAINT JEAN-BAPTISTE, LANGEAIS

Janvier-mars 2024

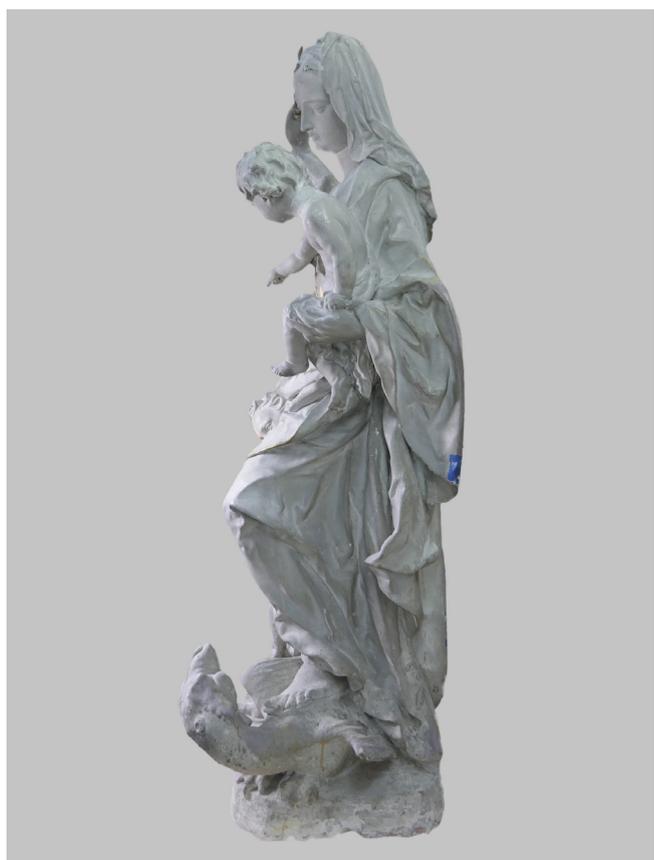
Vues générales avant traitement.

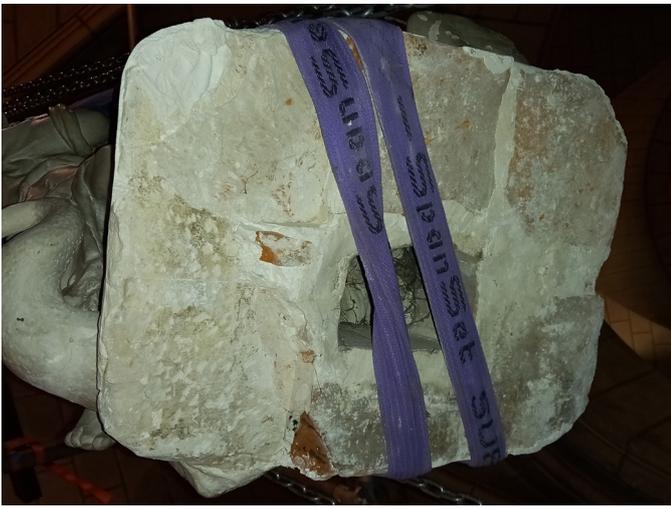
Dessous de la sculpture.

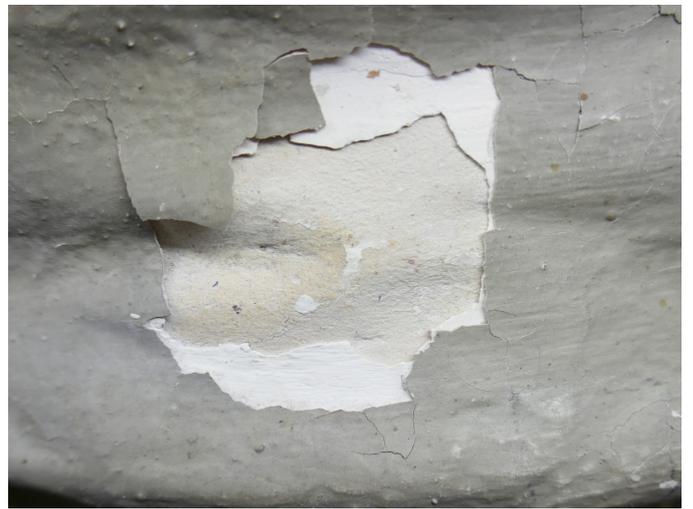
Détails terre cuite beige visible dans les lacunes.

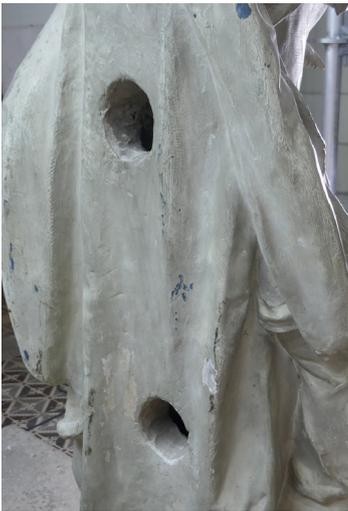
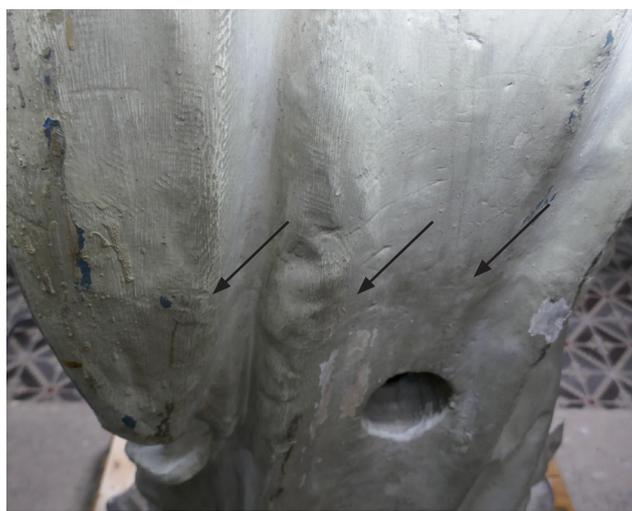
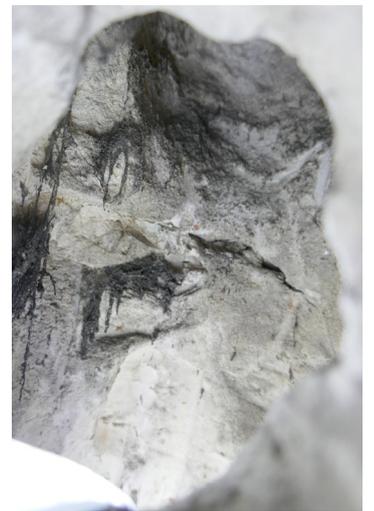
Trous d'évents au revers ; possible joint ? ; intérieur de la statue évidé.

Les trous d'événements, destinés à évacuer l'humidité de la terre pendant la cuisson, ont été aménagés au même moment. On peut noter que ces trous n'étant pas obturés, et la sculpture s'aplatissant dans le dos, elle devait être adossée à un mur ou dans une niche.

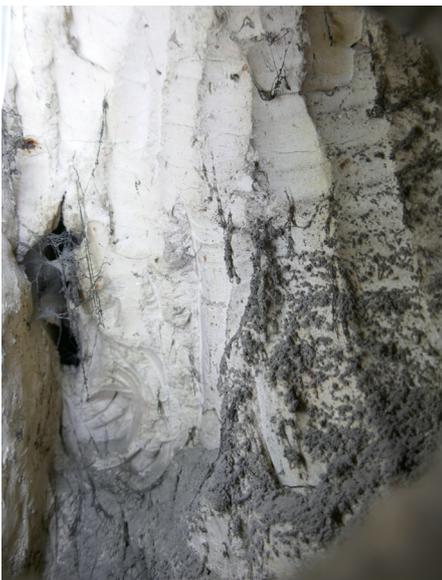
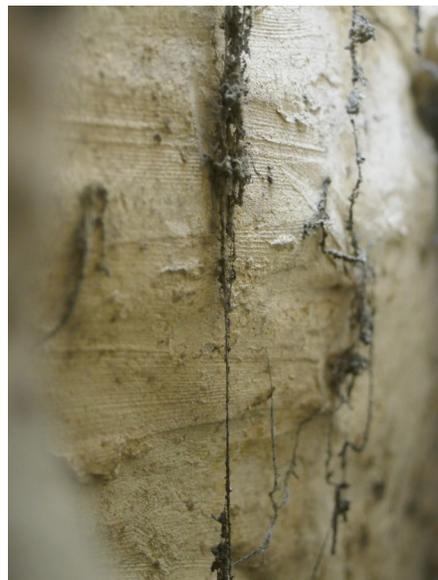
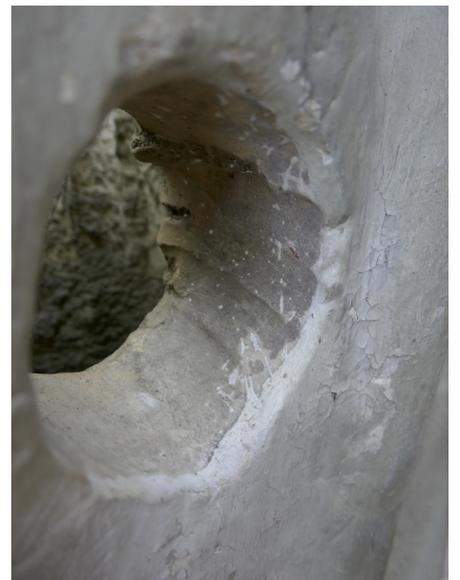
Traces d'outils gradinés et gouges à l'intérieur de la statue et sur les trous d'évents.

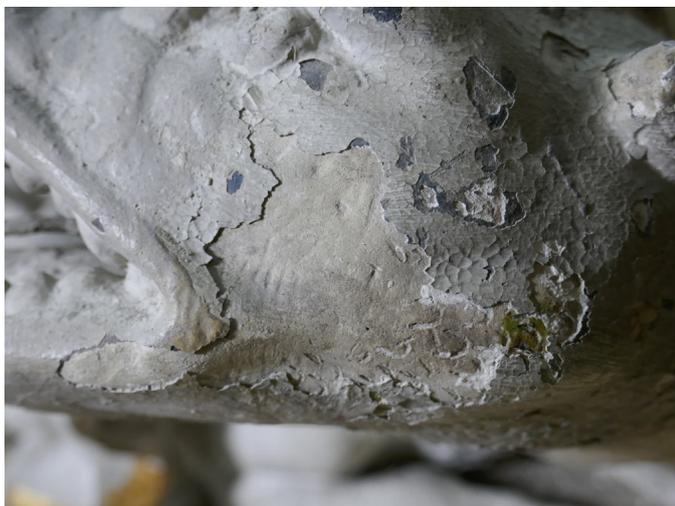
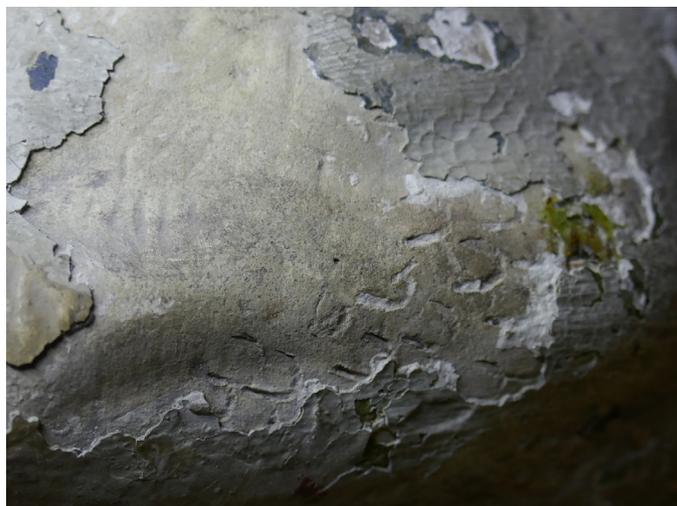
Traces d'outils visibles dans les lacunes.

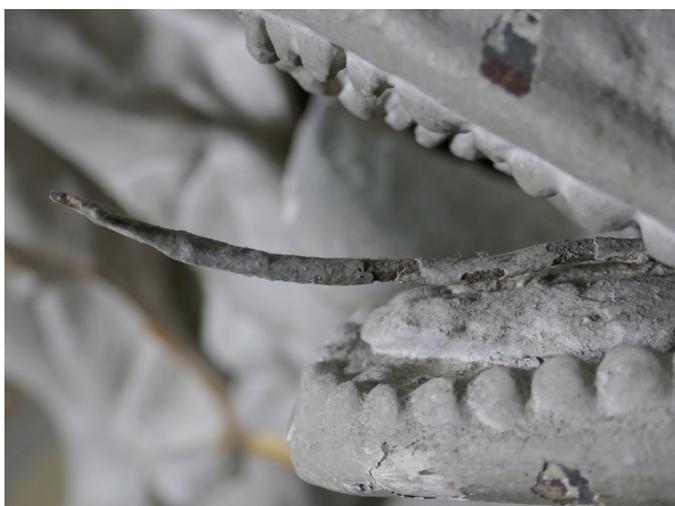
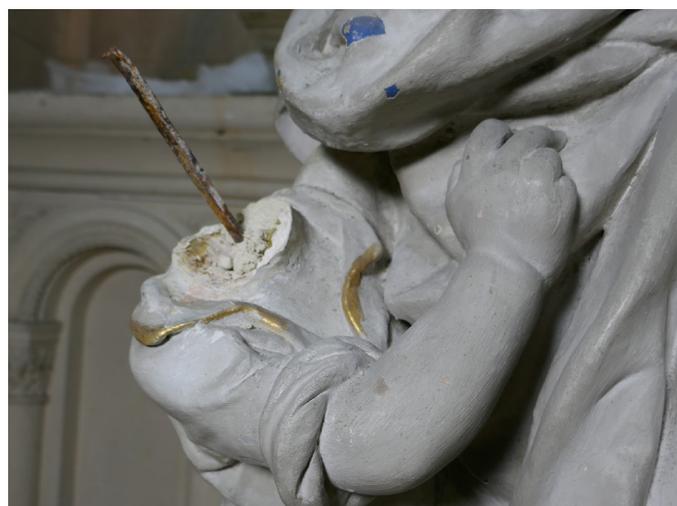
Elements métalliques : langue du dragon ; goujon pour la tête de Saint Jean-Baptiste.

Ces altérations sont peut-être en lien avec la corrosion des éléments en métal ferreux : tous ceux qui sont visibles présentent une surface corrodée (armature de la tête, armature au bout du doigt de l'enfant Jésus, et langue du serpent). Il est possible que ce soit ce même phénomène d'oxydation des ferreux qui aurait entraîné anciennement l'éclatement de certaines parties et une campagne de réparations.

Le goujon en alliage ferreux dans la tête de St Jean-Baptiste est légèrement mobile et le métal corrodé. Son remplacement par un goujon en matériau neutre est proposé.

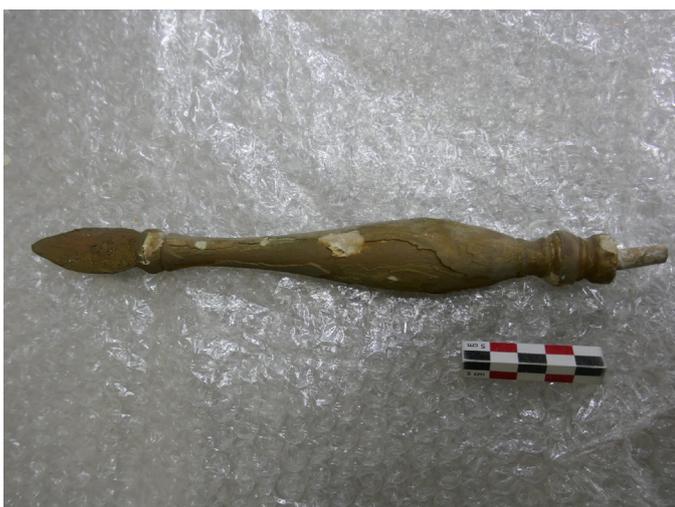
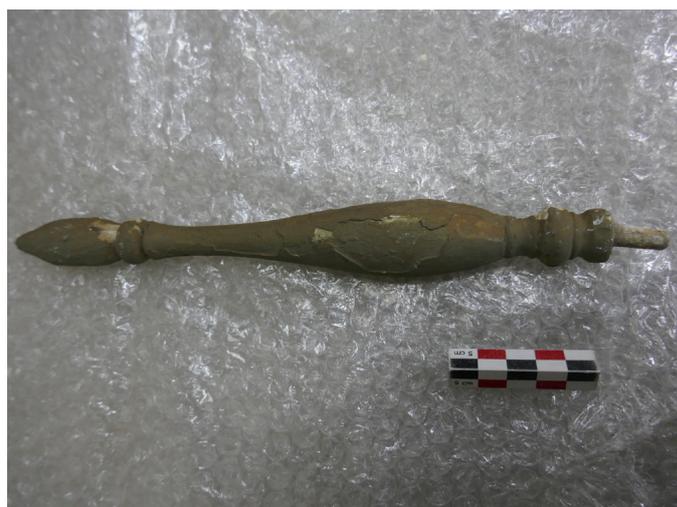
Sceptre en bois rapporté.

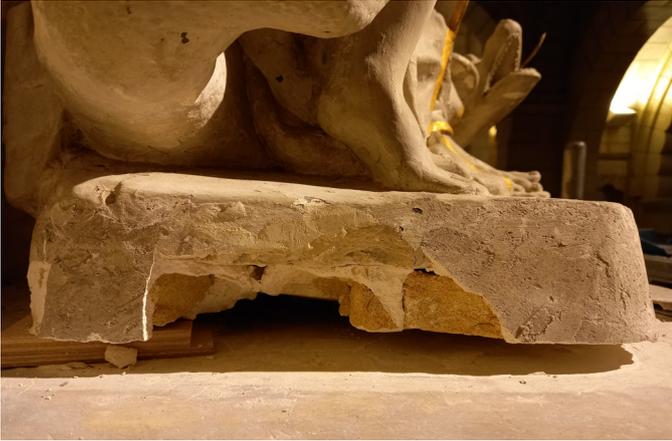
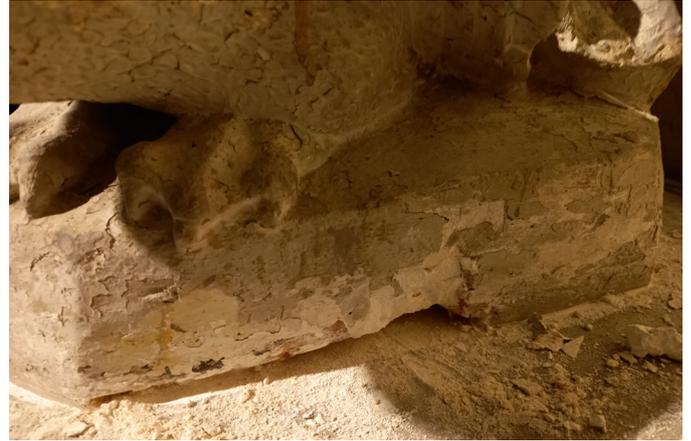
La terrasse de l'œuvre est relativement peu épaisse environ 3 cm, 3,5 cm. Elle est disposée sur une base constituée de briques en terre cuite ocre rouge, morceaux de plâtre (en réemploi, des volumes sculptés ont été identifiés) et moellons de pierre calcaire ocre (partie dextre), le tout lié au plâtre. Le plâtre déborde largement sur les côtés de la terrasse et recouvre la terre cuite en partie.

Base avant dépose ; terrasse de la statue disposée sur un assemblage de briques, moellons et fragments de plâtre (et cales de bois) lié au plâtre. Ce montage était instable et fissuré.

Lors de la dépose nous avons pu constater que l'assise constituée de moellons de pierre, briques de terre cuite et fragments de plâtre assemblés avec un mortier était en mauvais état. Elle se fissure et une bonne partie s'est désolidarisée sur le profil dextre. Dans l'attente du traitement de conservation-restauration, la statue a été mise sur cales. Celles-ci devront être remplacées par une semelle ou plot de stabilisation (en résine bi-composant) après consolidation du reste de la base.

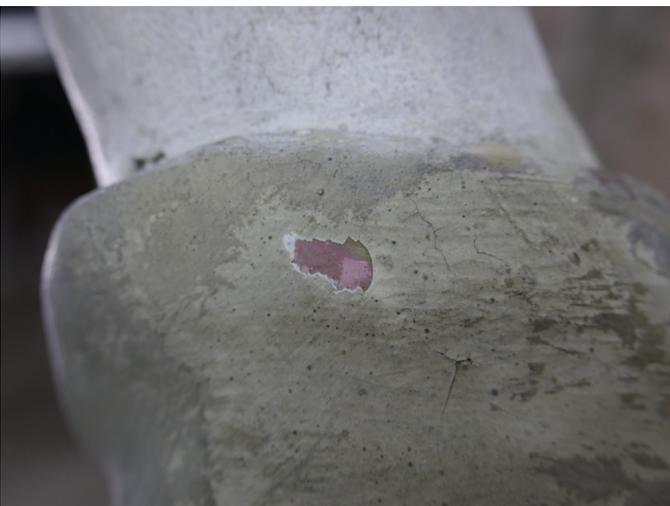
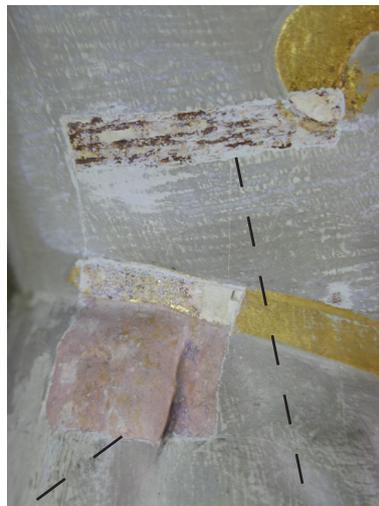
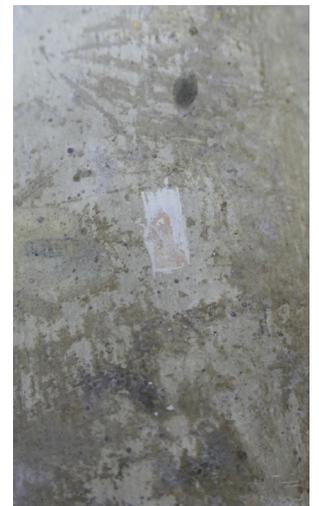
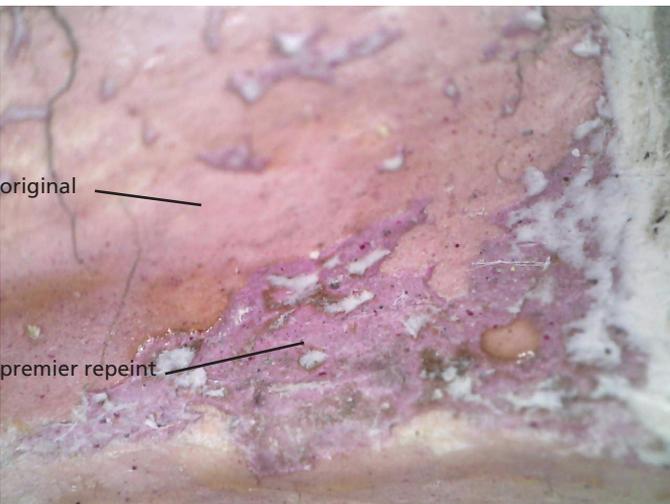
*Vierge, robe et châle : en haut à gauche, lacune donnant sur la manche rose de la robe ; au centre sondages de F. Dubois sur le corsage et la jupe ; à droite nouveau sondage sur le fichu.
En bas, clichés Dinolite® : à gauche superposition de roses sur la jupe ; à droite dorure sur bol, la feuille métallique est à l'état de vestiges.*

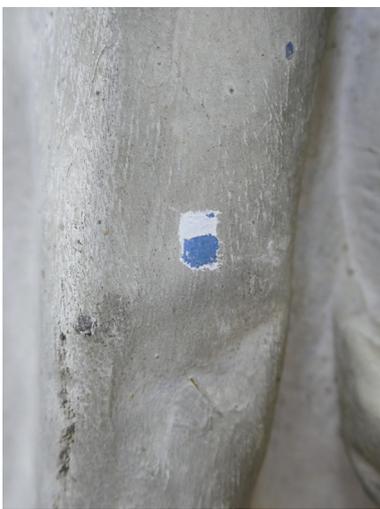
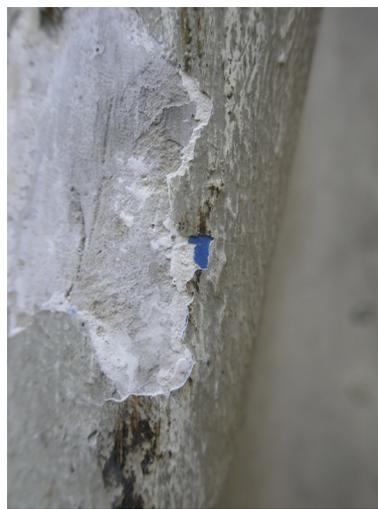
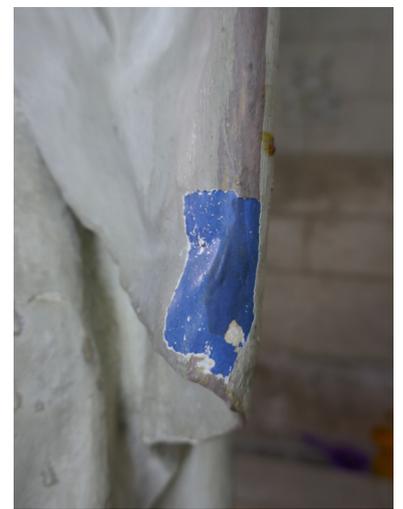
Vierge, manteau : à gauche, sondage ; au centre, bleu visible dans une lacune ; à droite sondage de F. Dubois.

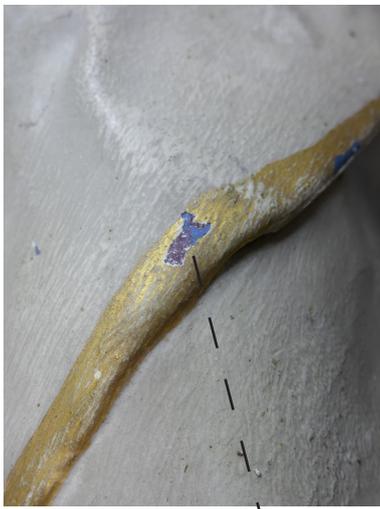
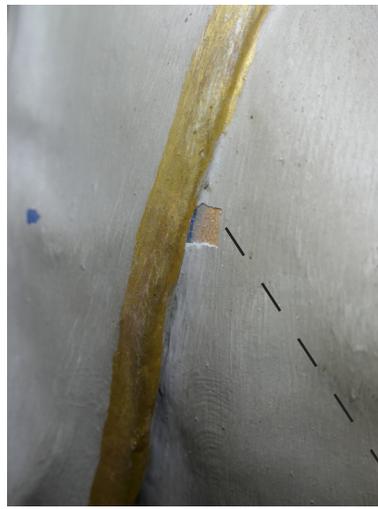
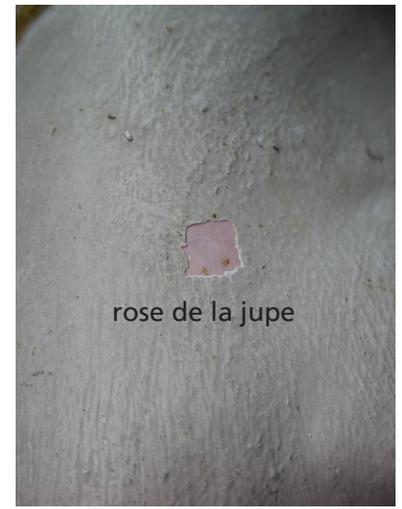
Vierge, bordure du manteau et jupe, sondages et clichés Dinolite® : à gauche sous la bordure dorée du dernier repeint du manteau on constate qu'il n'y a pas de dorure ancienne ; à droite jonction entre la bordure du manteau et la jupe avec un liseré violet.

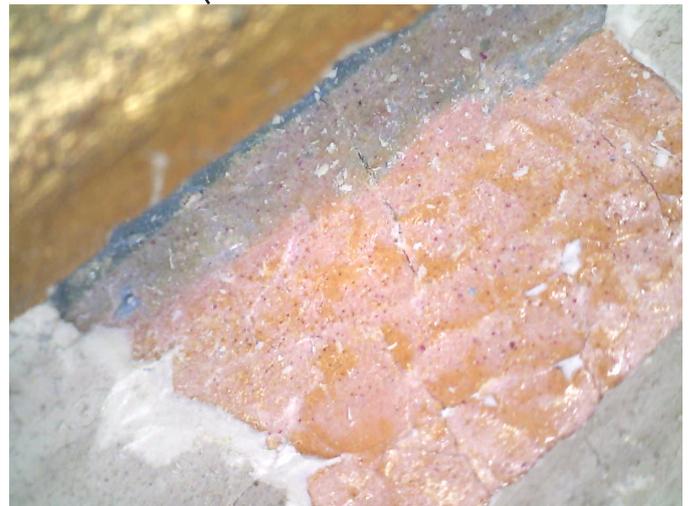
Vierge, clichés Dinolite® : à gauche rose de la jupe ; à droite dorure du second repeint.

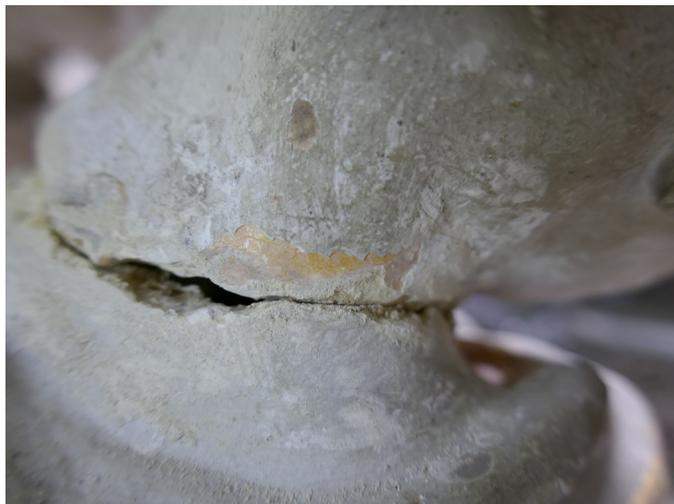
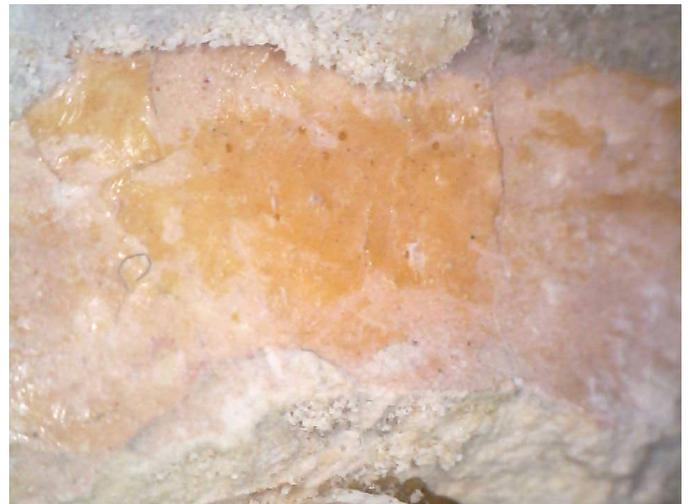
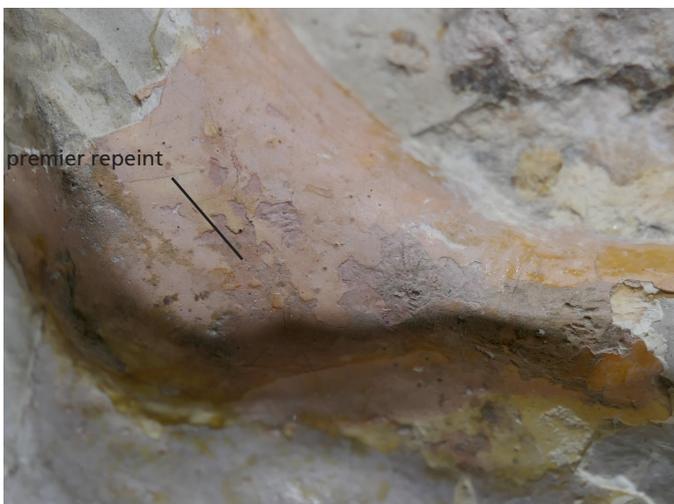
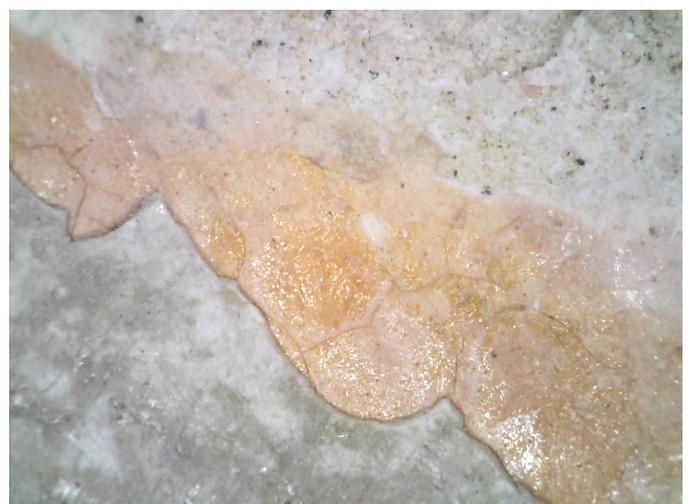
Saint Jean-Baptiste, carnations : à gauche, sondages de F. Dubois ; à droite clichés Dinolite®.

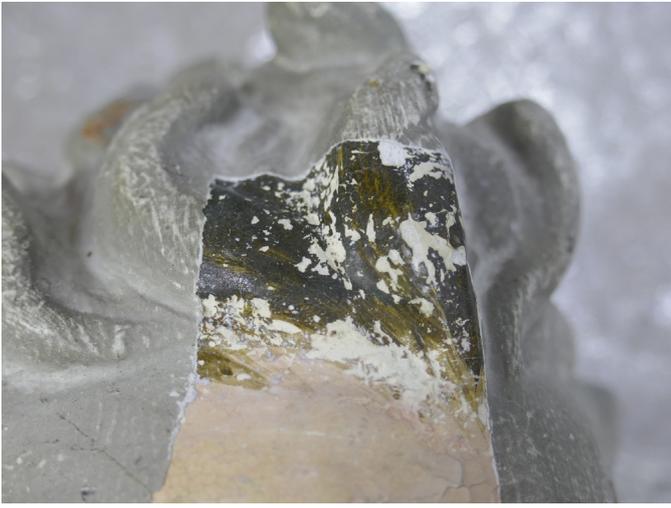
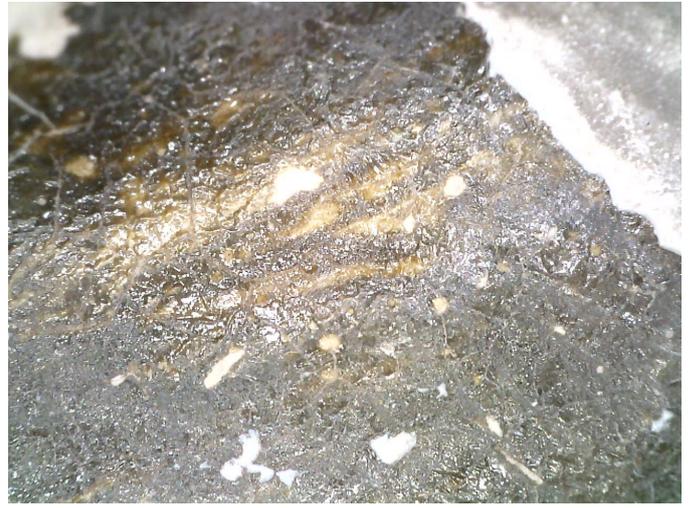
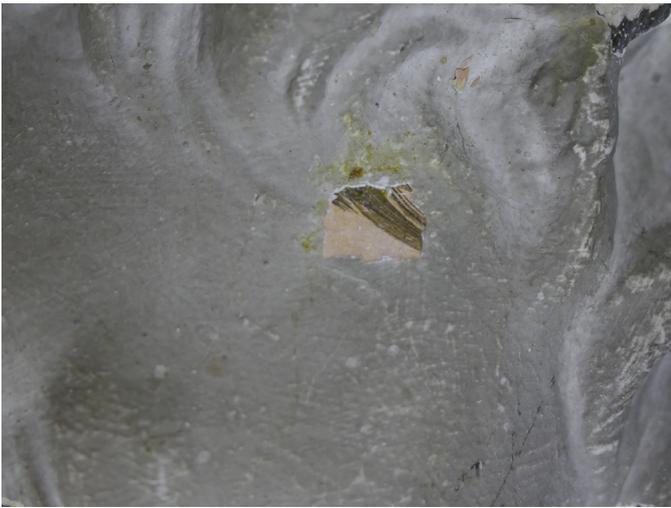
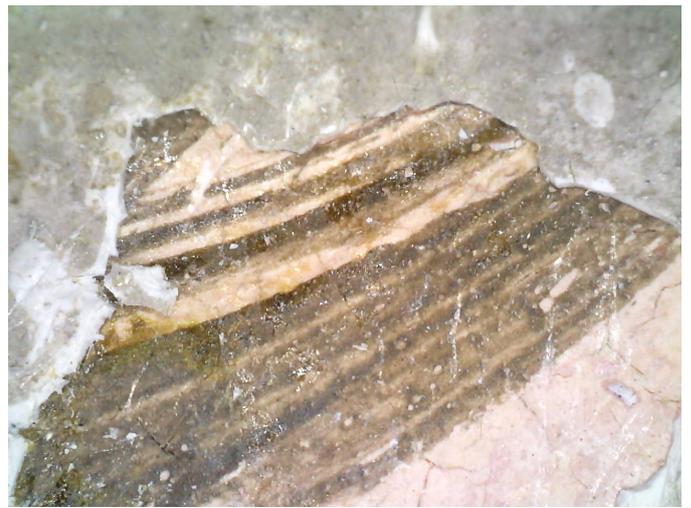
Saint Jean-Baptiste, chevelure : à gauche, sondages ; à droite clichés Dinolite®. Il est possible d'observer des mèches délicatement peintes sur les carnations du front.

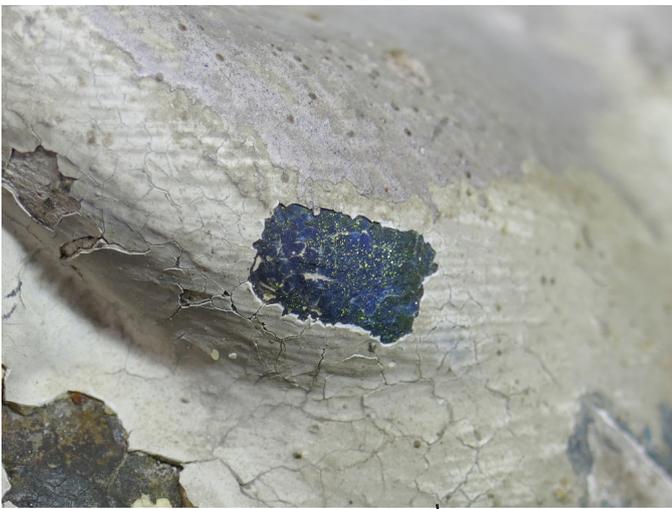
Dragon, gueule : à gauche sondage au dessus de l'oeil ; à droite cliché Dinolite® sur ce sondage.

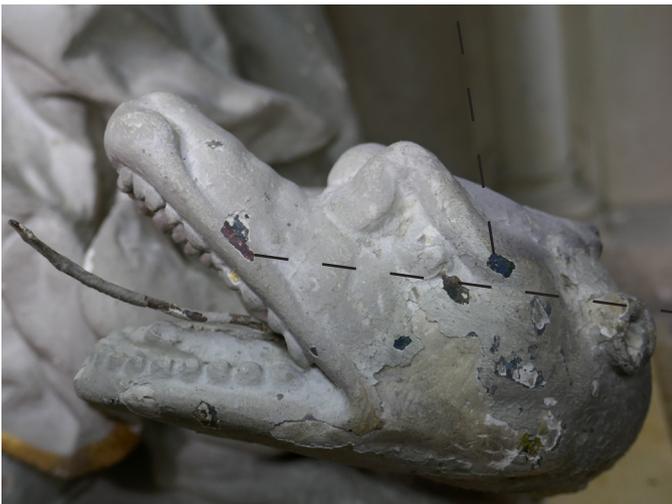
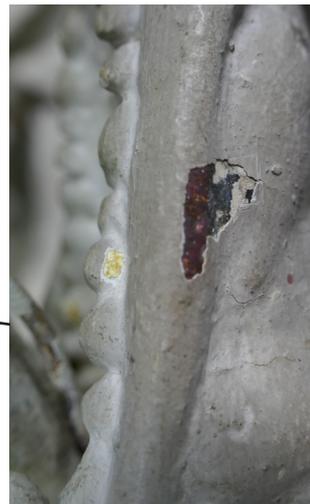
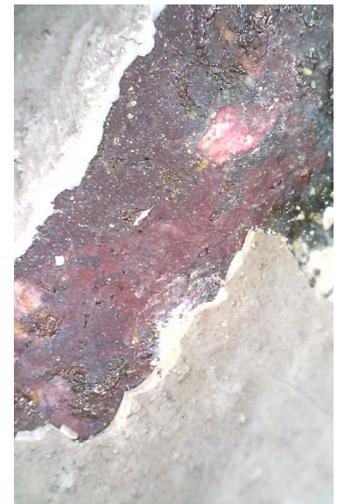
Dragon : à gauche sondages sur la gueule ; à droite sondage et cliché Dinolite® sur la babine.

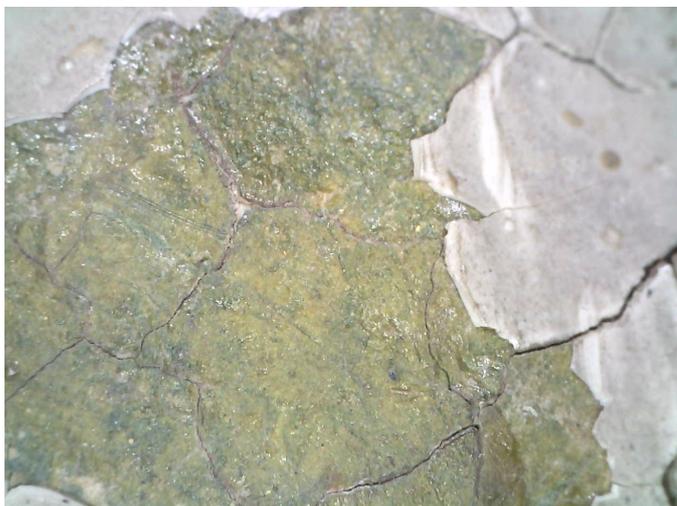
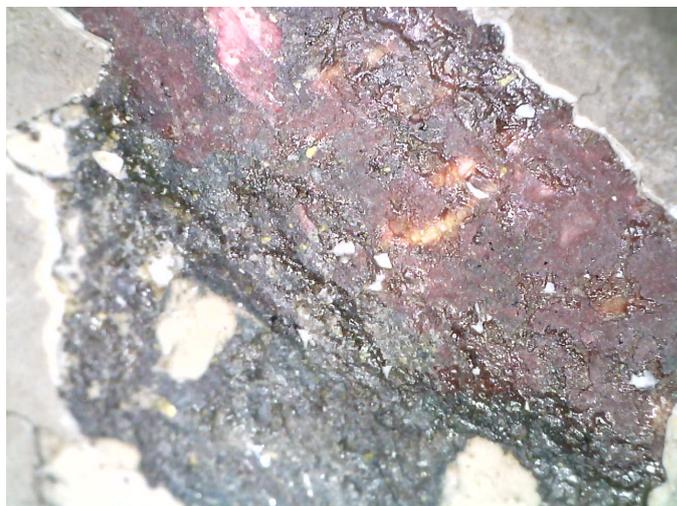
Dragon, clichés Dinolite®.

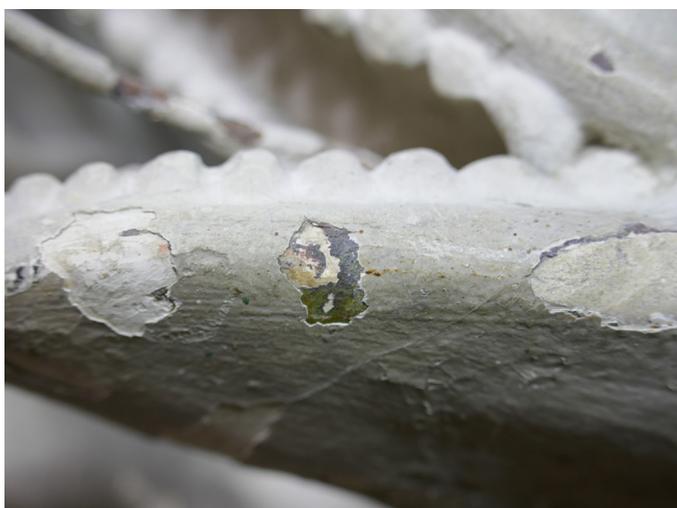
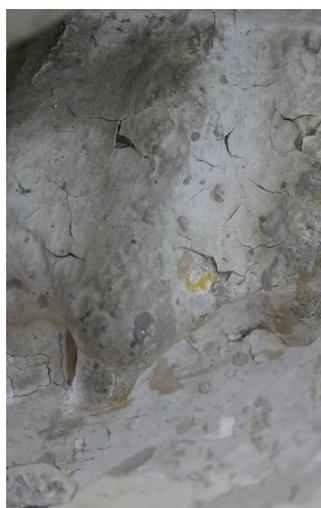
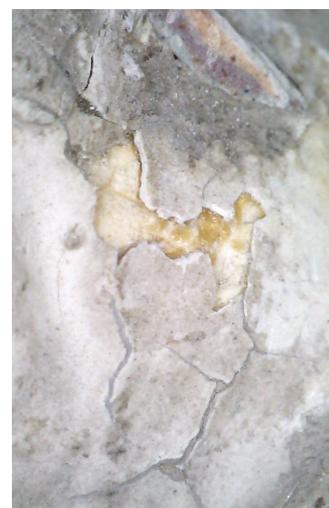
Dragon : à gauche sondage sur la gueule ; à droite lacune sur une patte et cliché Dinolite®.

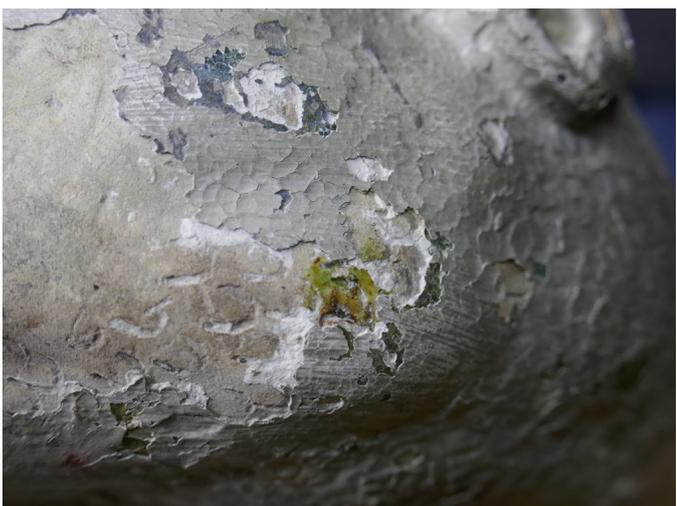
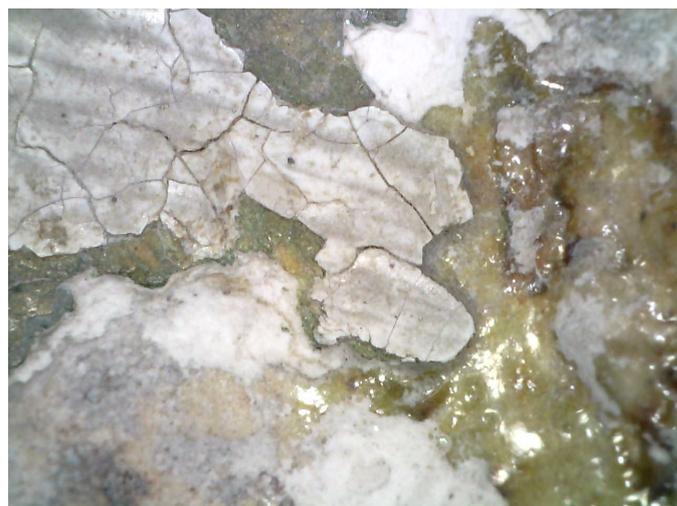
Dragon, corps : à gauche lacune ; à droite cliché Dinolite® sur cette lacune.

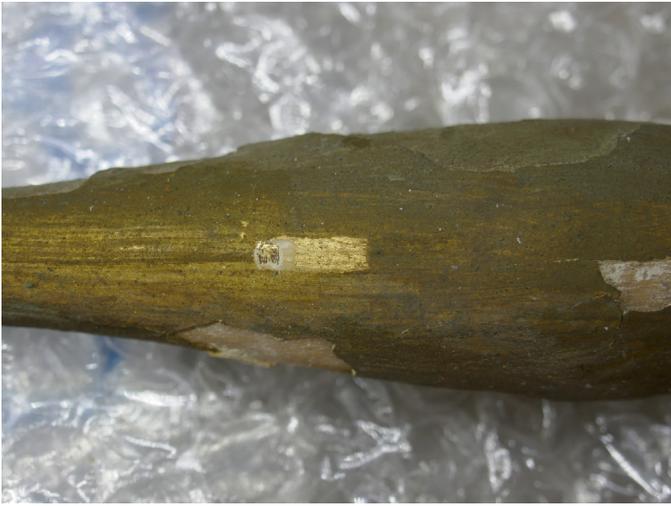
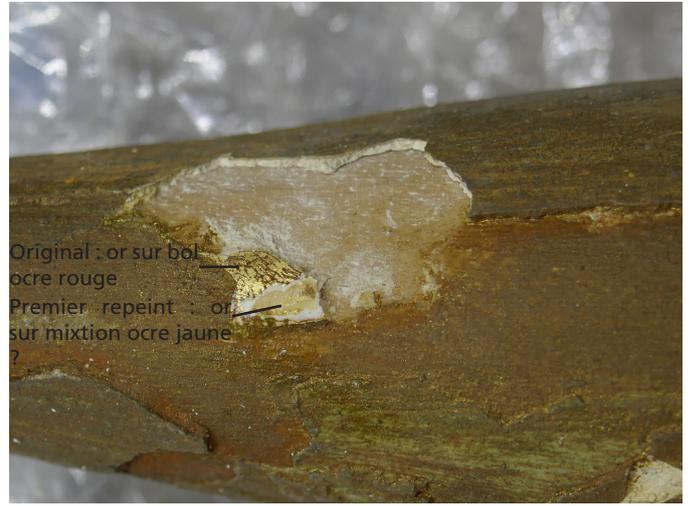
A gauche, échelle stratigraphique ; à droite, sondage, dorure sur bol présente en couche originale.

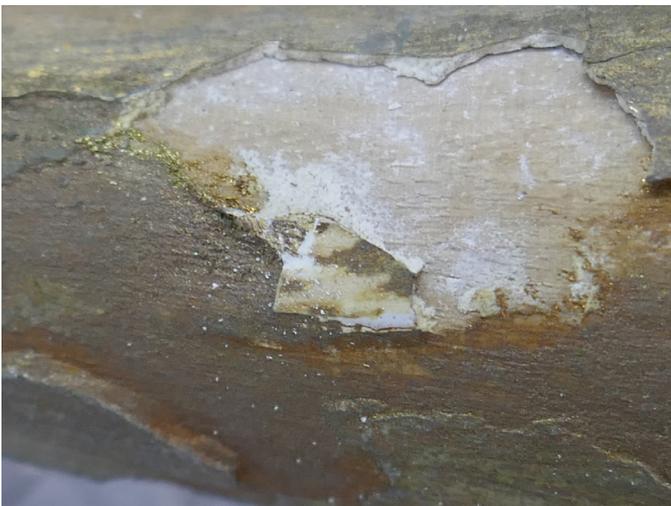
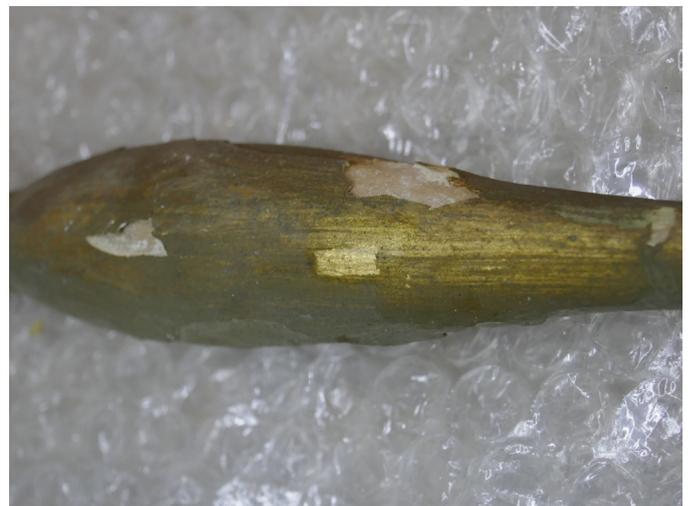
*A gauche, dorure du premier repaint (feuille métallique sur préparation ocrée) ; à droite, test de nettoyage sur la bron-
zine verdie et oxydée.*

Nettoyage : l'encrassement réagit aux méthodes aqueuses et au white-spirit, ce qui nous laisse supposer la présence de corps gras en surface (ou couche hydrophobe type cire ? non mise en évidence par les analyses). L'emploi de white spirit ou d'une solution de citrate de triammonium à 2 % dans l'eau déminéralisée donne de bons résultats. Une éponge en mélamine légèrement humidifiée fonctionne également.

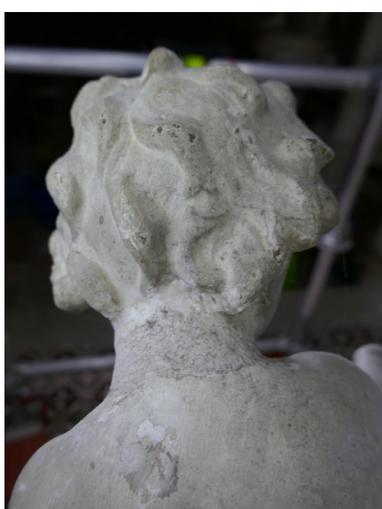
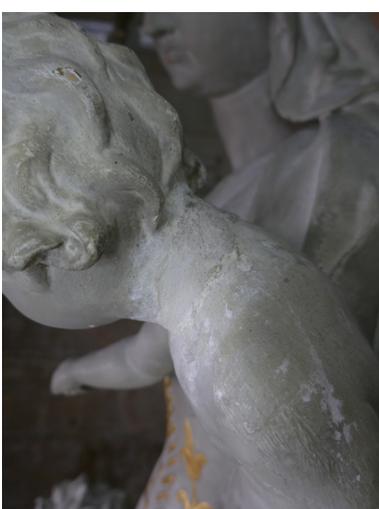
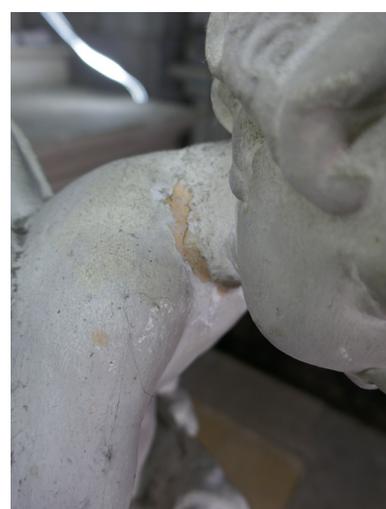
Intervention ancienne sur la tête de l'Enfant Jésus. Le comblement au plâtre est visible et restitue le volume du cou, sur celui-ci le mortier à la chaux de F. Dubois s'observe également.

En fonction des souhaits de la conservation et du niveau d'intervention décidé, il pourrait être pertinent de dérestaurer les interventions anciennes. Cela permettrait de purger le plâtre, potentielle source de sels solubles, qui pourrait altérer le matériau terre cuite, de traiter les éléments métalliques corrodés (avec un éventuel remplacement par des matériaux inertes) et de tenter de repositionner correctement les têtes des deux enfants qui semblent avoir été remises en place avec un décalage. Il faut noter que ces remontages anciens ont déjà été réparés, une stabilisation durable et pérenne nous semble donc judicieuse.

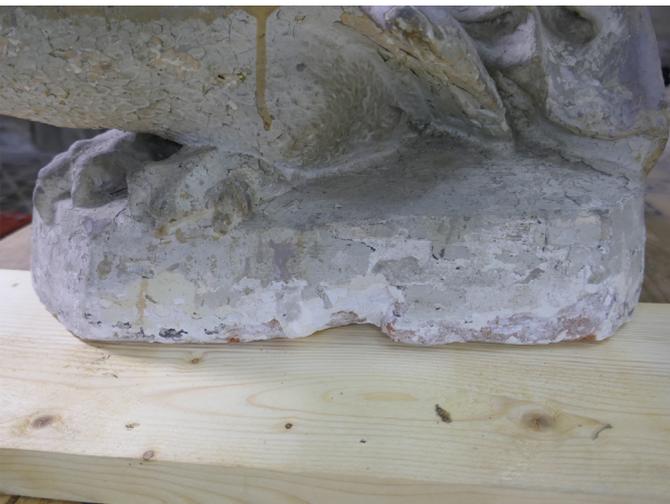
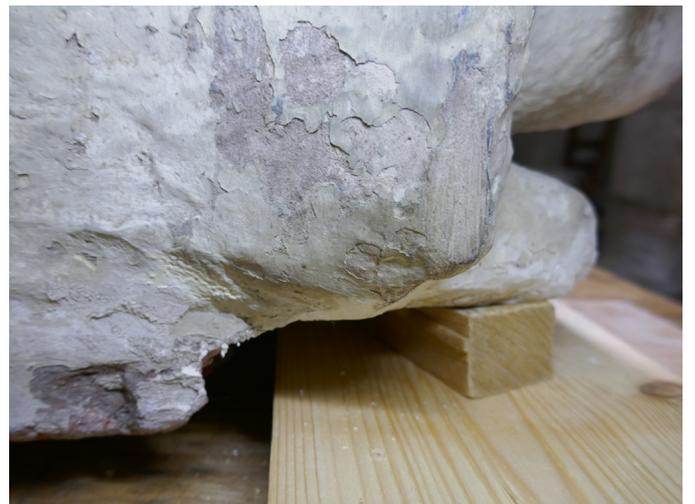
Eclats, manques et épaufrures sur la terrasse.

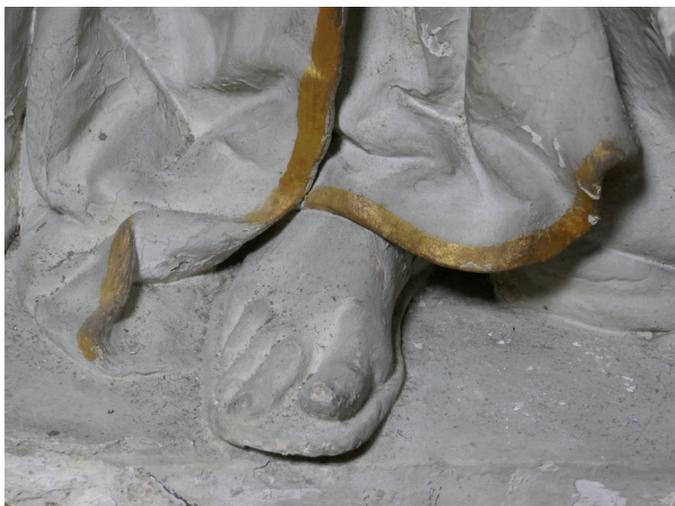
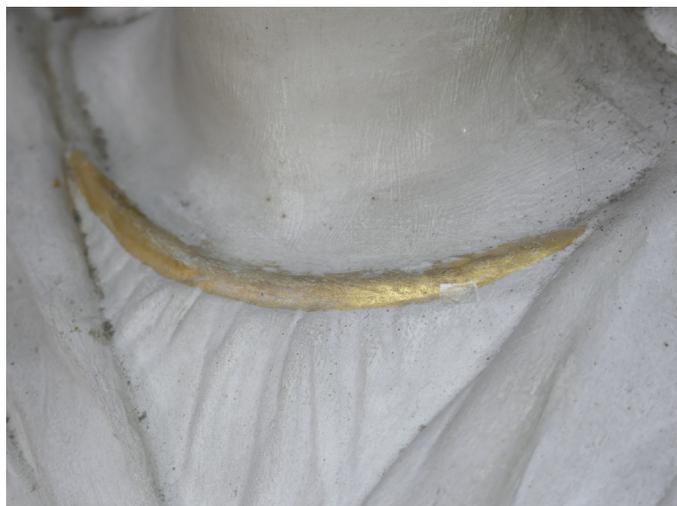
Empoussiérement, dépôts, encrassement.

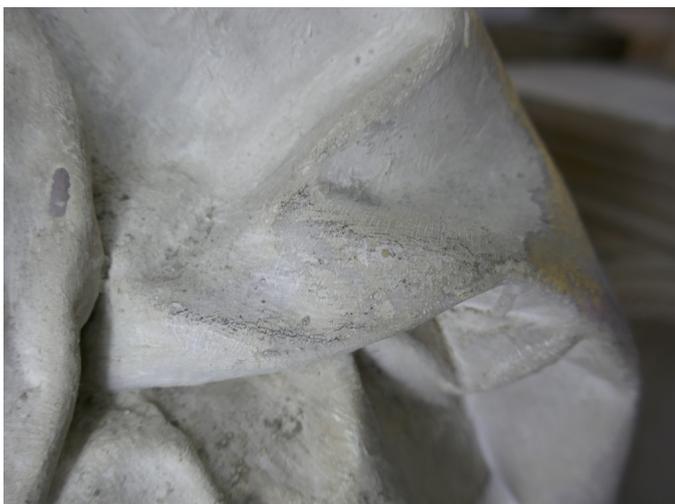
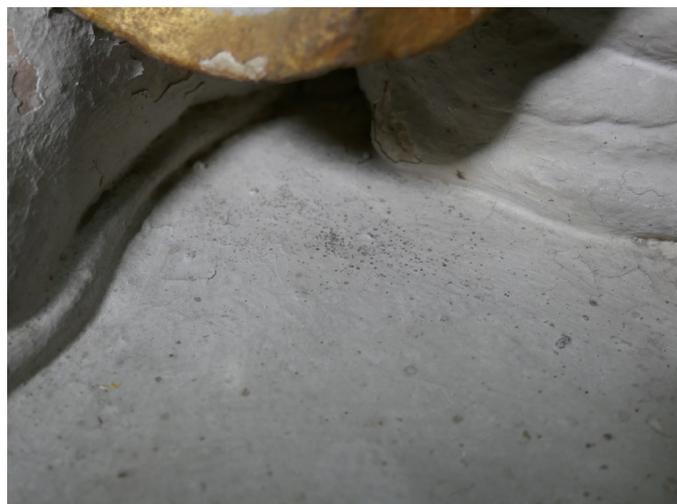
Encrassement, taches.

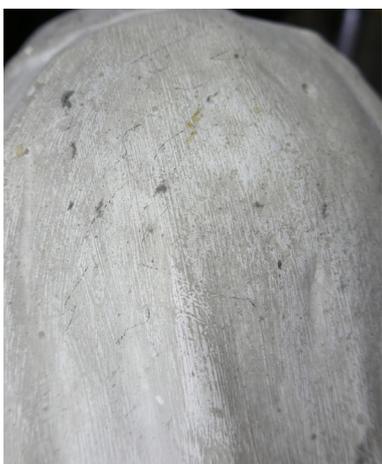
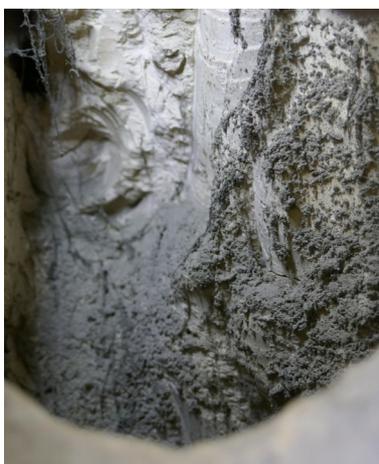
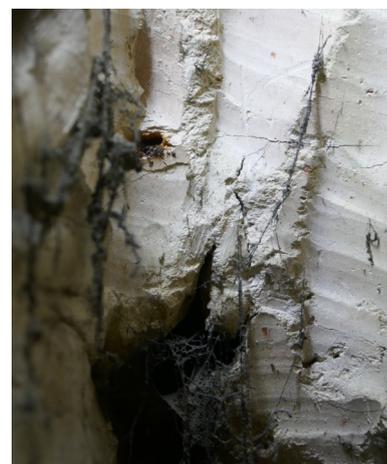
Graffiti, taches, dépôts et très fort empoussiérement à l'intérieur de la statue.

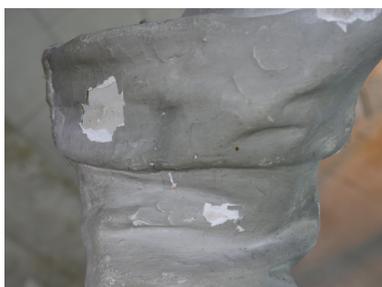
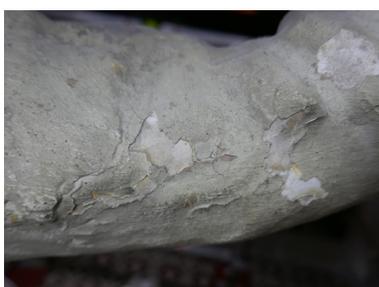
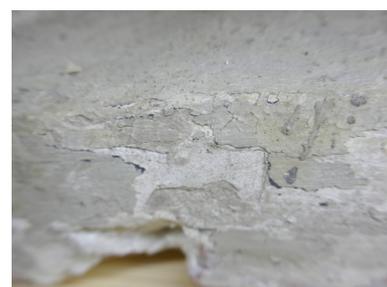
Soulèvements de la polychromie, perte d'adhérence.

Celui-ci s'accompagnerait du refixage des couches soulevées et craquelées, du traitement des éléments métalliques corrodés, de la consolidation des éléments mobiles et de la stabilisation de la base.

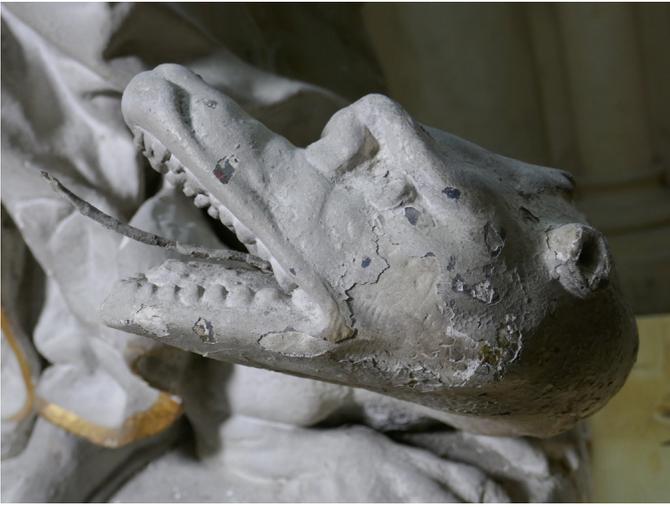
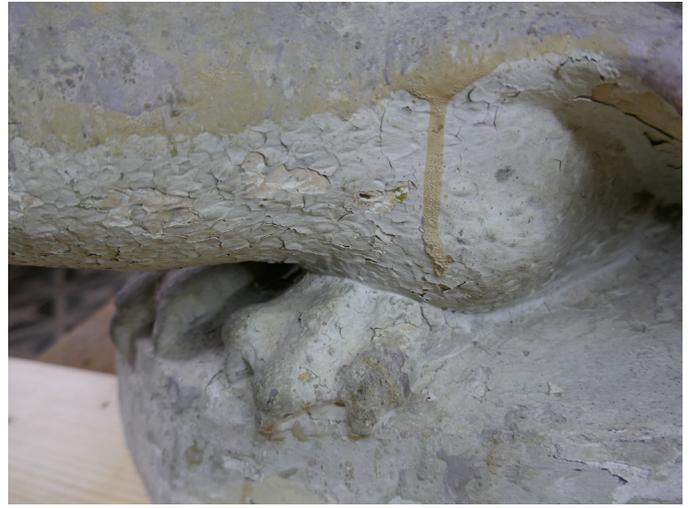
Ecaillages, soulèvements, lacunes de la polychromie.

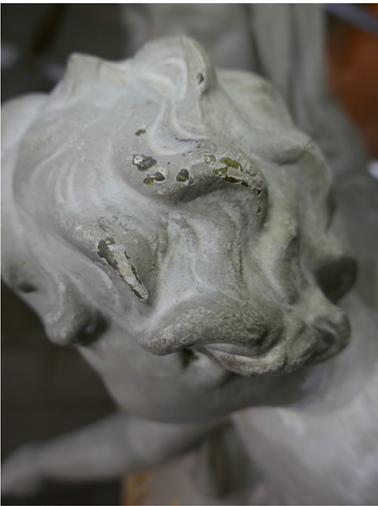
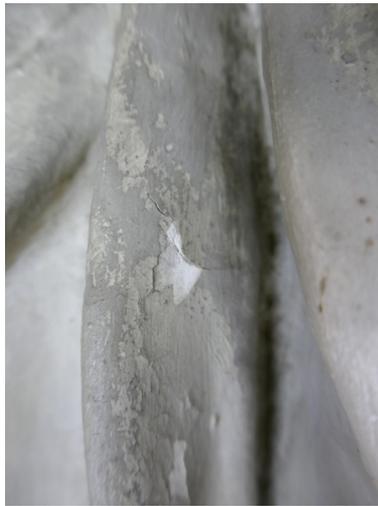
Ecaillages, soulèvements, lacunes de la polychromie.

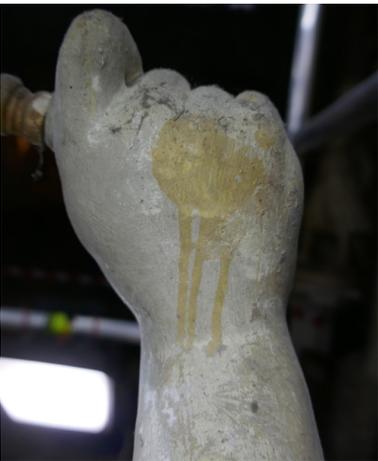
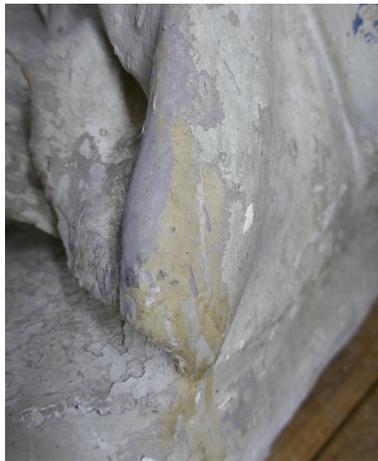
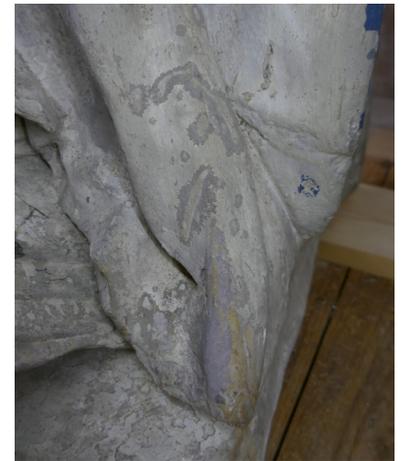
Coulures de peinture jaune et marron, probablement liées à des travaux à proximité de la sculpture.
