Rapport d'étude

VIERGE À L'ENFANT, TERRE CUITE POLYCHROMÉE ÉGLISE SAINT JEAN-BAPTISTE, LANGEAIS

Janvier-mars 2024

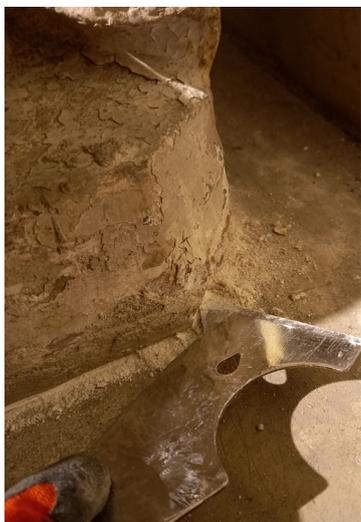
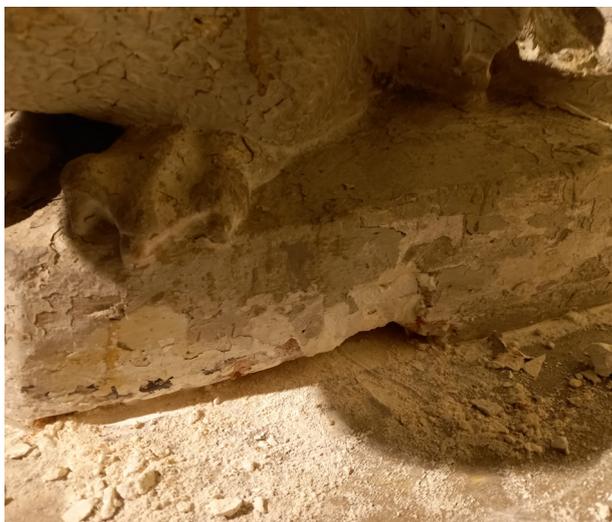
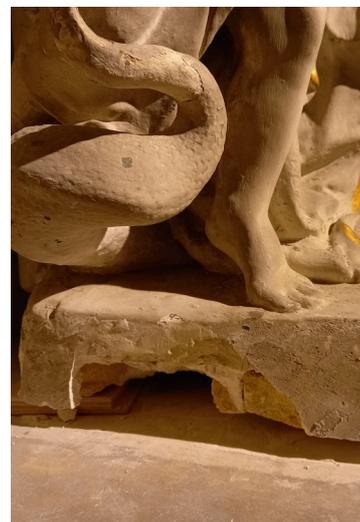
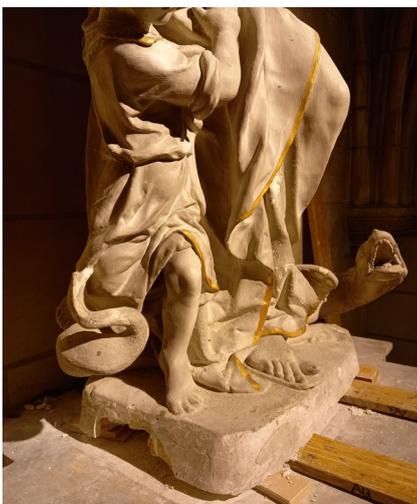
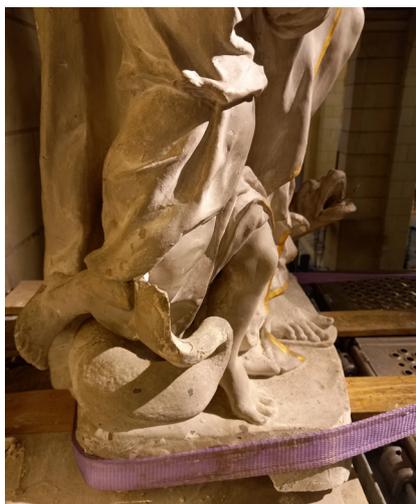
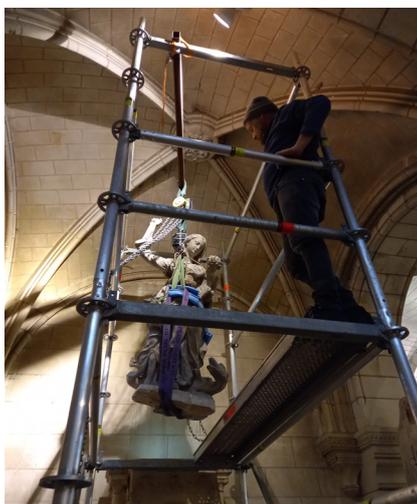
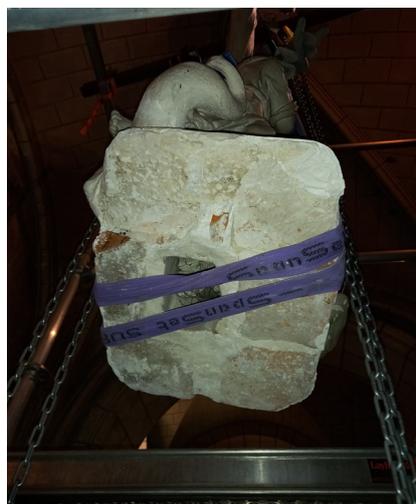
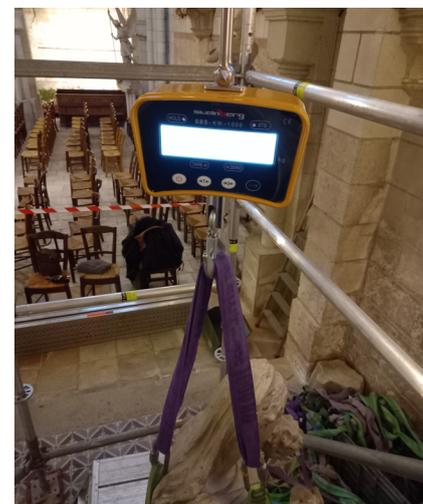
Dépose de la statue : retrait mécanique du joint de scellement ; mise sur cale ; translation sur para puis sécurisation avec élingues et descente au palan ; mesure du poids à l'aide d'un peson.

Lors de la dépose nous avons pu constater que l'assise constituée de moellons de pierre, briques de terre cuite et fragments de plâtre assemblés avec un mortier était en mauvais état. Elle se fissure et une bonne partie s'est désolidarisée sur le profil dextre. Dans l'attente du traitement de conservation-restauration, la statue a été mise sur cales. Celles-ci devront être remplacées par une semelle ou plot de stabilisation (en résine bi-composant) après consolidation du reste de la base.

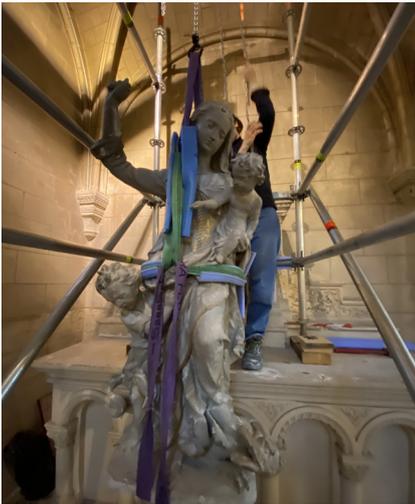
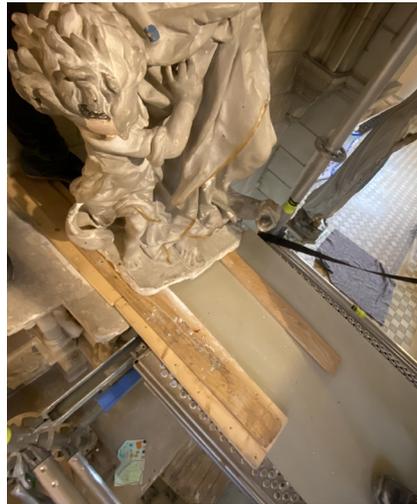
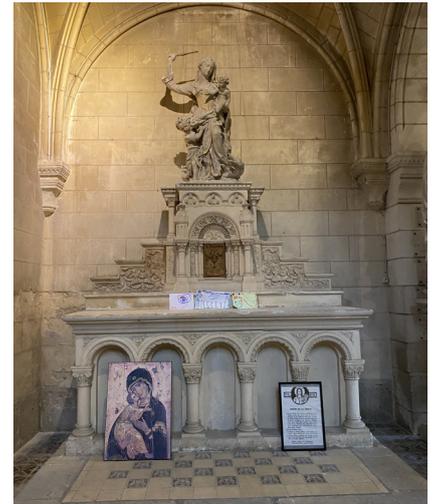
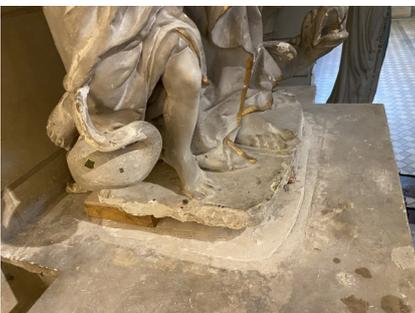
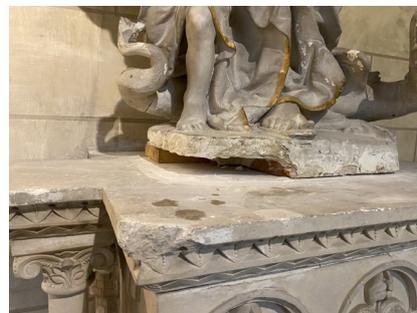
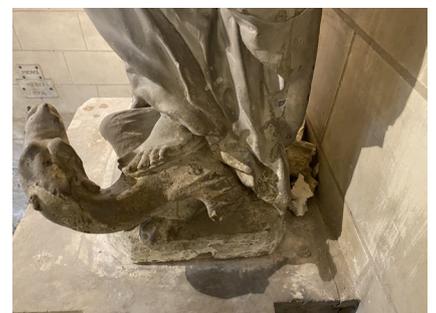
Repose de la statue, celle-ci est calée dans l'attente de sa restauration et d'une semelle de stabilisation pérenne. Les éléments de ré-emploi en plâtre sont placés derrière la statue.

Dans l'attente d'une stabilisation pérenne mais en raison de la présentation de la sculpture, la tête de saint Jean-Baptiste a été remise en place à l'aide de plots de colle époxy. Un mortier à la chaux avec des poudres de pierre a été réalisé sur le joint.

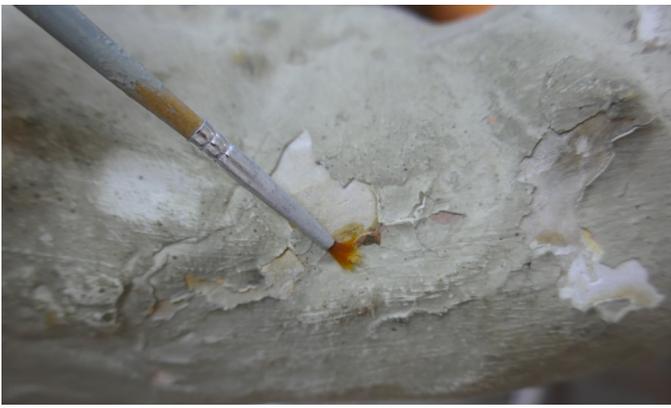
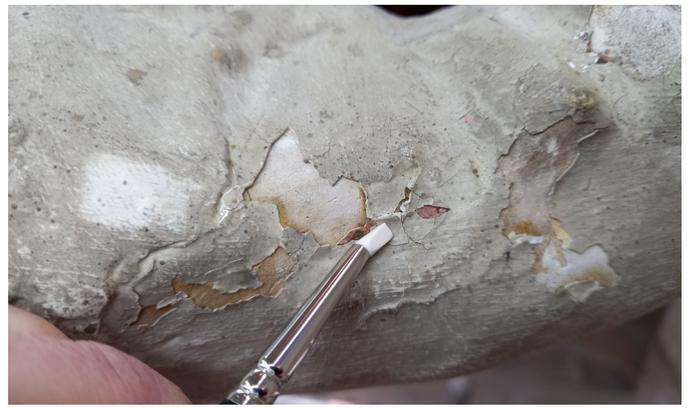
Test de re-fixage avec du Primal® E330S.

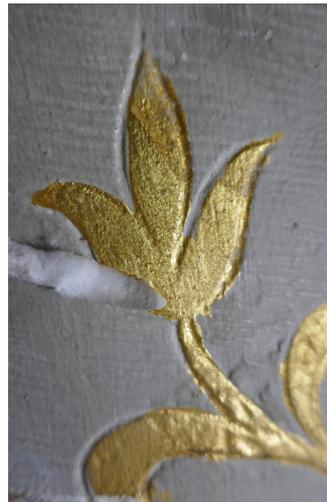
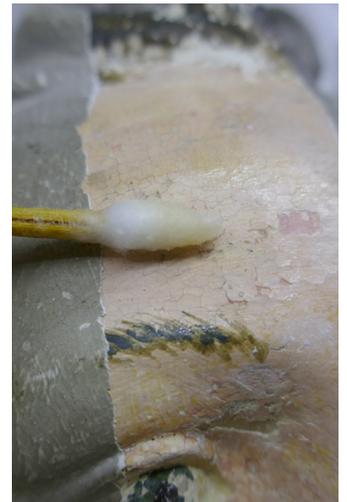
Tests de nettoyage aux solvants.

Nettoyage : l'encrassement réagit aux méthodes aqueuses et au white-spirit, ce qui nous laisse supposer la présence de corps gras en surface (ou couche hydrophobe type cire ? non mise en évidence par les analyses). L'emploi de white spirit ou d'une solution de citrate de triammonium à 2 % dans l'eau déminéralisée donne de bons résultats. Une éponge en mélamine légèrement humidifiée fonctionne également.

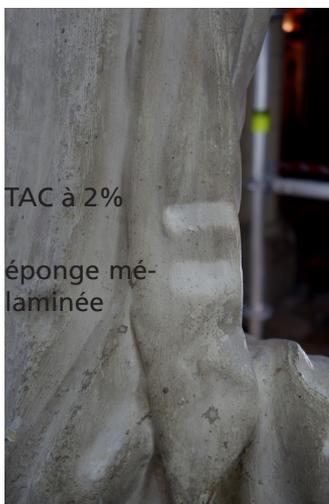
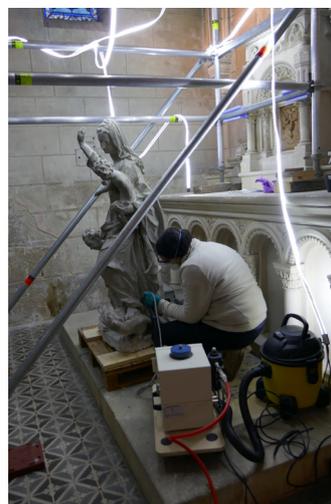
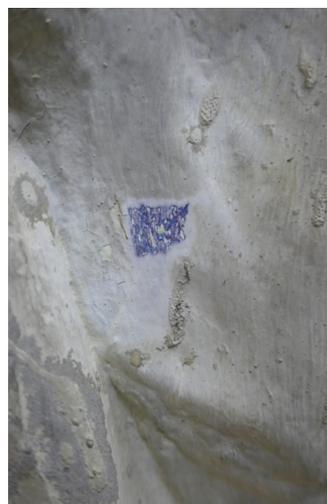
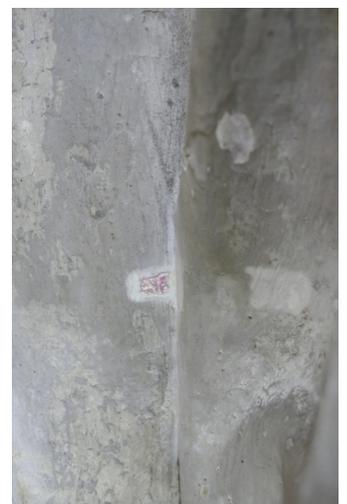
Tests de nettoyage méthodes aqueuses et mécanique.

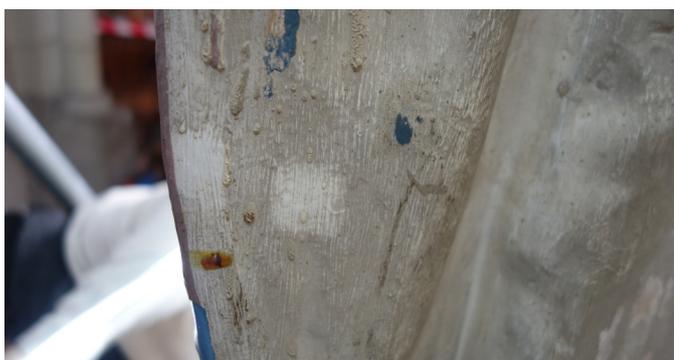
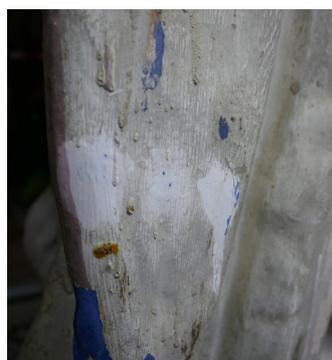
Tests de retrait de la peinture blanche avec des décapants sous forme liquide. La peinture polyuréthane et son épaisse préparation sont très difficiles à solubiliser.

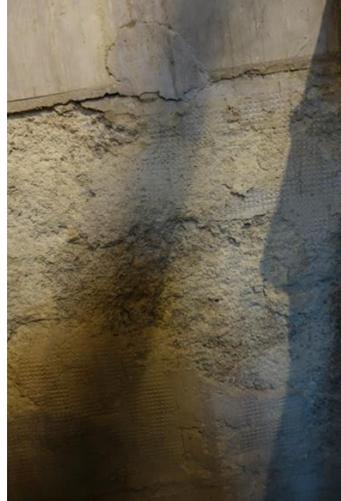
Détails de la chapelle, état des murs.

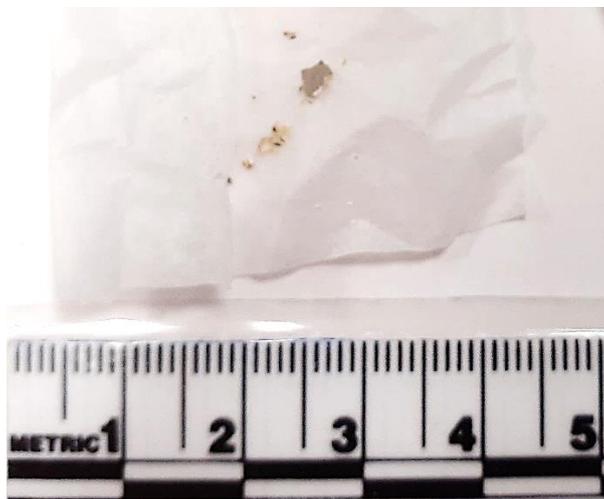
Prélèvement 24026-1 : TV (Torse Vierge)

Figure 1 : Cliché pris au laboratoire illustrant l'échantillon disponible pour la réalisation des analyses.

Le prélèvement est constitué de plusieurs écailles millimétriques à inframillimétriques. L'écaille sélectionnée pour l'analyse présente une teinte superficielle légèrement grisée. En microscopie, la section observée est constituée d'au moins **4 couches distinctes** :

Cet échantillon ne présente pas de couche translucide ni de « premier repeint » identifiés sur site.

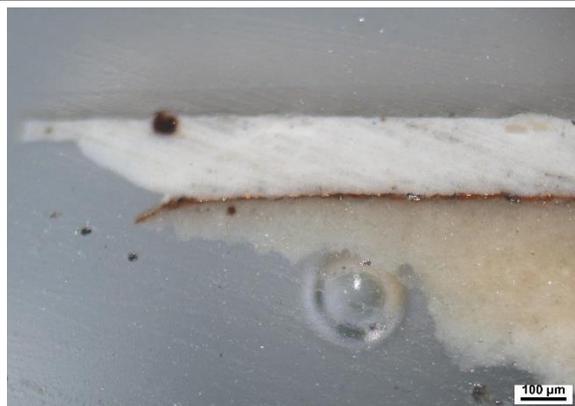
Figure 2 : Microscopie optique en lumière blanche réfléchie externe sur section polie – x100
 Vue générale

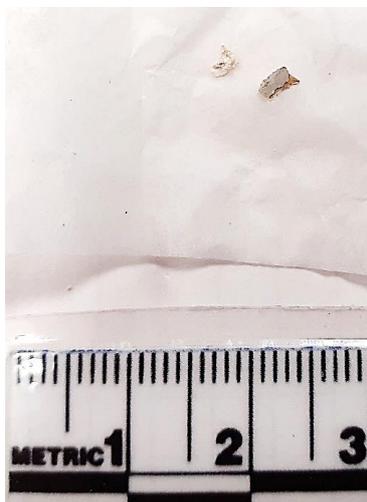
Figure 23 : Cliché pris au laboratoire illustrant l'échantillon disponible pour la réalisation des analyses.

Le prélèvement est constitué de plusieurs écailles millimétriques. L'écaille sélectionnée pour l'analyse présente une teinte superficielle légèrement grisée à rosée. En microscopie, la section observée est constituée d'au moins **6 couches distinctes** :

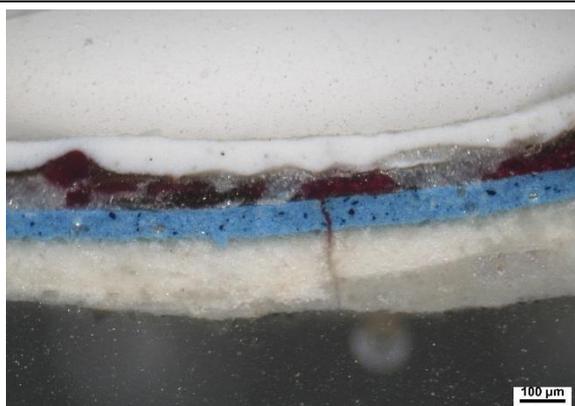
Le prélèvement est constitué de plusieurs écailles millimétriques à inframillimétriques. L'écaille sélectionnée pour l'analyse présente une teinte superficielle légèrement grisée. En microscopie, la section observée est constituée d'au moins **5 couches distinctes** :

Figure 44 : Microscopie optique en lumière blanche réfléchie externe sur section polie - x100
 Vue générale

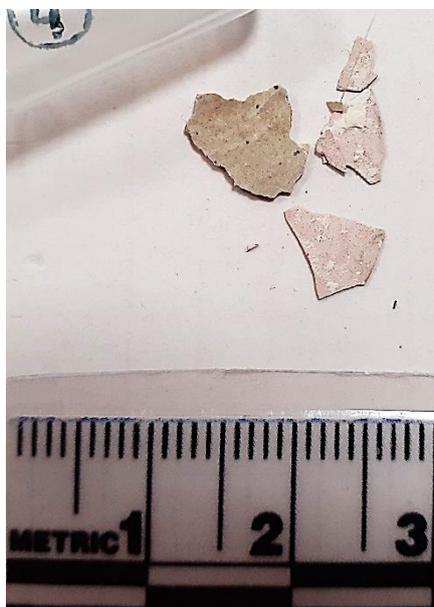
Prélèvement 24026-4 : Écailles (3) tombées -Jupe, profil senestre

Figure 64 : Cliché pris au laboratoire illustrant l'échantillon disponible pour la réalisation des analyses.

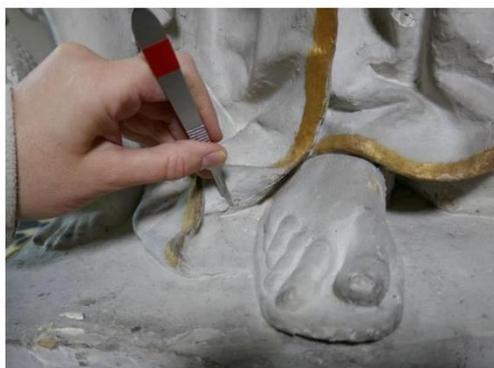
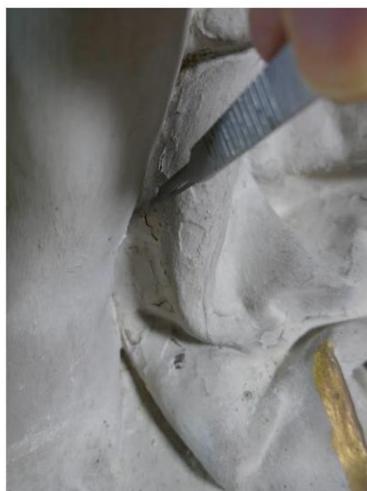
Prélèvements sur le manteau de la Vierge, nommé MV (manteau Vierge)
2 zones prélevées sur des soulèvements pour être sûre d'avoir toute la stratigraphie

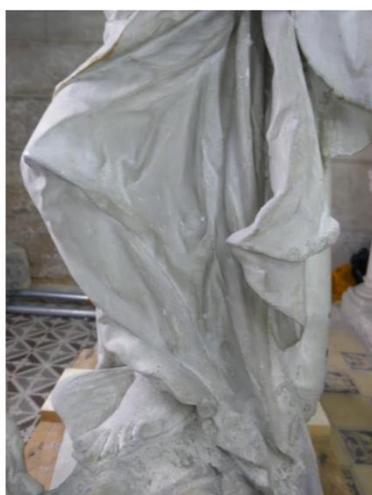
Ecailles (3) tombées pour analyse IRTF sur la jupe, profil senestre
